## (38) 局部的に高熱損傷を受けたGFRP材料の引張挙動の変化特性に関する一検討

## A STUDY ON CHARACTERISTICS OF CHANGES IN TENSILE BEHAVIOR OF GFRP MATERIALS SUBJECTED TO LOCALIZED HIGH TEMPERATURE DAMAGE

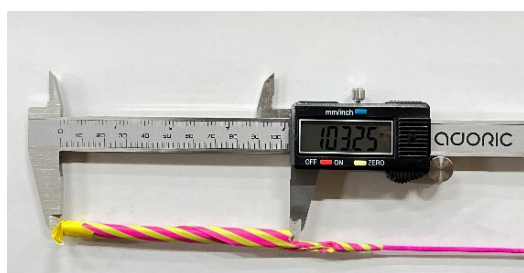
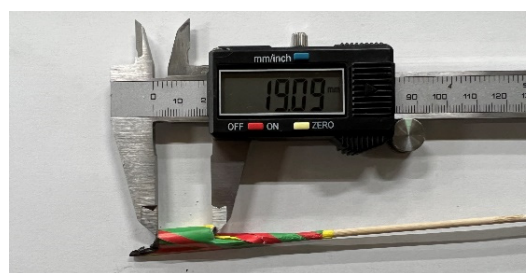
図-3 有効燃焼長の確認

試験体は、図-1で示すように、#600目付のガラスロービングクロス16層を不飽和ポリエステル樹脂で積層したFRP層の上下面に、厚さ500 $\mu$ mのゲルコートガラスチョップドストランドマット#380により、ハンドレイアップで一体成形した厚さ8mmのGFRP板材である。燃焼材に使用した花火は、図-2に示す有効燃焼長約85mm、火薬質量約2gのごく一般的な手持ち花火を使用した。花火の有効燃焼長は、図-3に示すように燃焼前の長さから燃焼後の残分の長さを差し引きして確認した。また、これに仕込まれている火薬は、磁器るつぼに移し取り、図-4に示す通り化学天秤にて計測した。火薬の原材料と

(i) 燃焼前の長さ

(ii) 燃焼後の残分

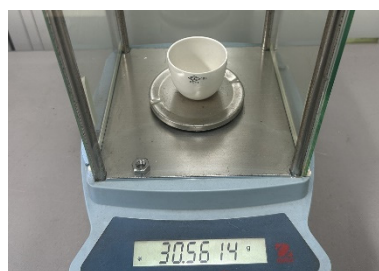
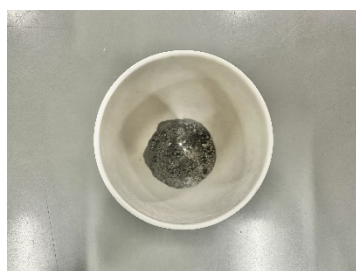
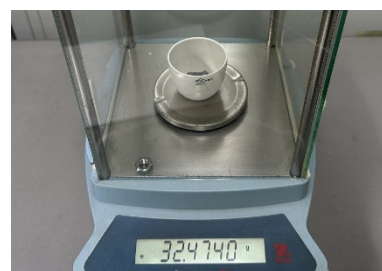
図-4 火薬の質量計測

(i) 磁器るつぼの質量計測

(ii) 移し取った火薬

(iii) 火薬+磁器るつぼの質量計測
