# 北陸の急流河川について

Steep Rivers in Hokuriku Region

岡本正男  
Masao OKAMOTO

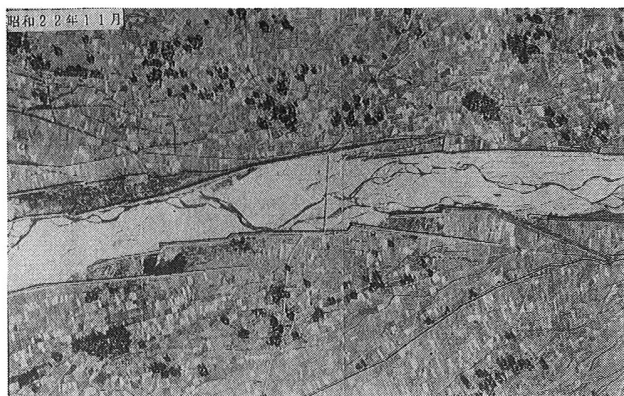
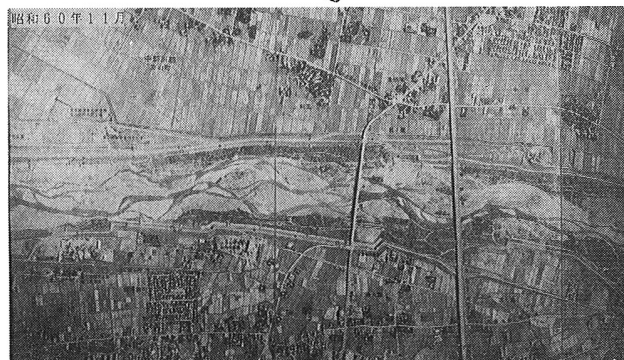
写真-2 常願寺川の河床形態の変化（河口から10km付近）

写真-2は常願寺川の河口か

ら10km付近の昭和22年と昭和60年の河道の状況を示したものである。昭和22年当時のみお筋は幾重にも分かれ、河床は網状を呈し、川幅全部が常水路状態であったことがわかる。しかし、近年はみお筋が固定されつつあり、河床形態が複列ないしは単列の様相を呈し、堤防際には木や草が生える高水敷らしきものが出現し、常水路部が狭くなっていることがわかる。

近年、写真一2に見られるように、河床低下によって堤防沿いに高水敷らしきものが出現してきている。これを堤防の強化に活用するため堤防と一体となった「高水敷部」と位置づけ、複断面化を図ることとしている。(図-14)

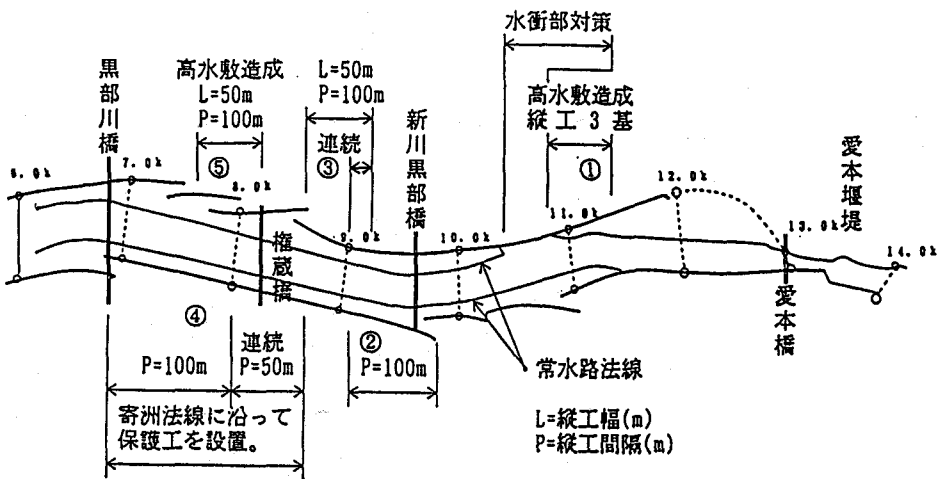
図—15 黒部川の常水路計画 (案)

黒部川は常願寺川と並んで急流河川の代表に取り上げられる河川である。黒部川においても常願寺川と同様な河相の変化が進行しており、高水敷部の保護が必要となっている。黒部川では、高水敷部の安定化のための保護工と常水路の固定機能を併せ持つ水制を水衝部に配置する計画としており、愛本狭窄部より下流にむけて順次施工していく予定である。 に常水路の法線計画と水制の配置計画を示す。

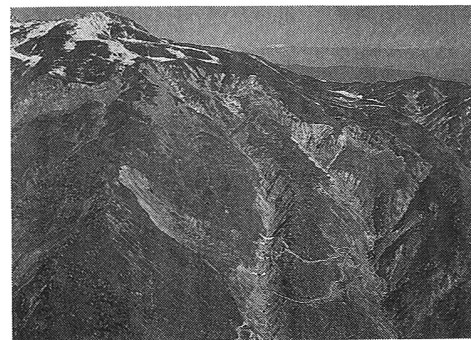
写真-9 手取川水源部の荒廃状況

手取川の主たる土砂生産源は、別当谷、甚之助谷に代表される白山周辺の荒廃地である。（写真-9）

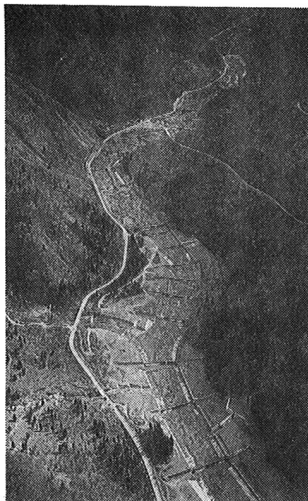
写真-11 称名川の床固工群

称名川の砂防事業は、上流からの流出土砂を調節するダム群及び河道の不安定土砂を抑止するための床固工群、溪岸崩壊や崖錐堆積物を抑止する護岸工からなっている。
