# 千代田実験水路における越水破堤実験

## LEEVE BREACH EXPERIMENT BY OVERFLOW AT THE CHIYODA EXPERIMENTAL CHANNEL

**Key Words:** Chiyoda experimental channel, Levee breach by overflow, Breaching process

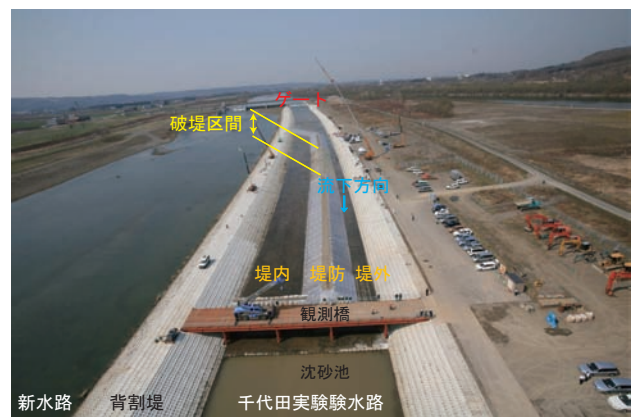
図-1 千代田実験水路内に造成した堤防

以上のことから、2009 年度は図-1 に示すように千代田実験水路内に堤体材料の異なる堤防を造成し、実現
