# 若戸大橋上部工工事報告

## — 施工上の問題点 —

川崎 偉志 夫\*

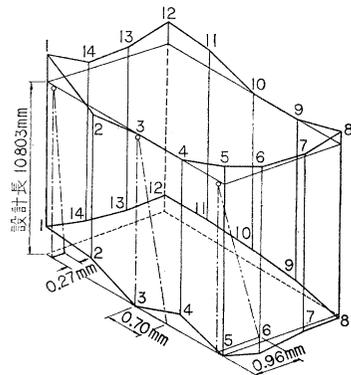
図-1 戸畑側主塔（南側）第5段平行度・鉛直度検査記録

点	1	2	3	4	5	6	7
上 面	+10	-2	—	—	+6	+1.5	+1
下 面	-10	-8	0	-6	0	+3.6	+1.2
点	8	9	10	11	12	13	14
上 面	+4	—	—	+6	+8	+3.8	+2.4
下 面	+1	-3	-5	-6.4	-6.4	-5.5	-7

（単位 1/100 mm）

工場製作誤差検査記録の一例を示せば 図-1、2 のと

おりで、鉛直に対する許容誤差の範囲内にある。検査方法としては、水平定盤上に製品を載せ、下げ振りをを用いたが、寸法誤差については、隙見ゲージを用いた。

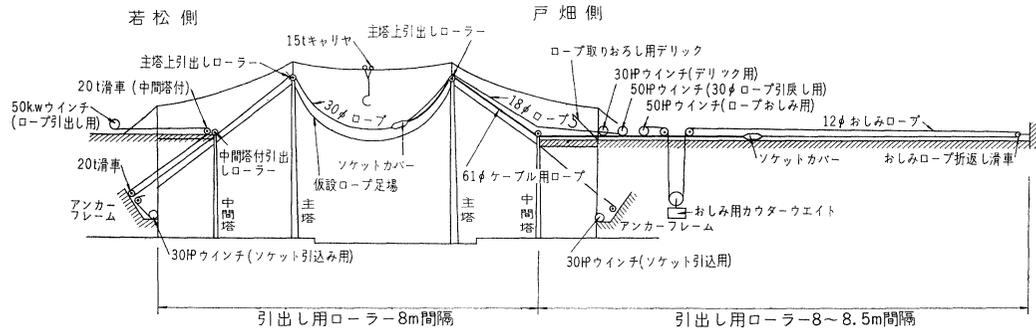
図-5 ロープ引出し要領図

ロープの架設は、図-5 に略記する方法により、若松側橋台上に設置したウィンチで、ロープ足場を 1本ず

つ張り渡す方法をとった。またロープの滑り出しなどによる急激な移動を防ぐため、ロープ末端に惜しみ用のカウンター ウェイトをつけた。また張り渡し中のロープの回転によるよりのもどりを防ぐため、写真-2 に示すように、ロープ先端に棒切れをつけ、作業員が保持しながら進めた。写真でロープの先端につけた円すい状の金物は、ソケットによる抵抗と損傷を減少させるためのものである。

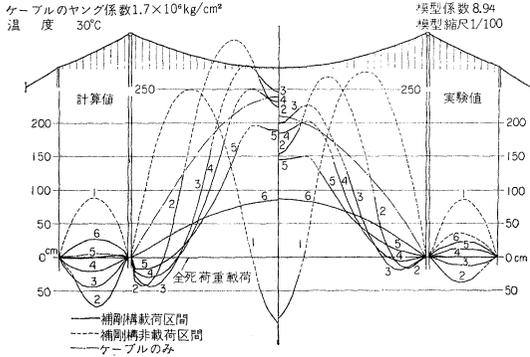
図-8 補剛構架設各段階におけるケーブルの変形

模型試験と計算による各段階でのケーブル変形量の詳細は、図-8 に示すとおりである。工事の順序が必ずし

も試験どおりに行なわれなかったことや、工事中いろいろな仮設物が桁上に乗っていたので、試験と実際との明確な比較はできなかったが、傾向としては両者がよく一致していた。

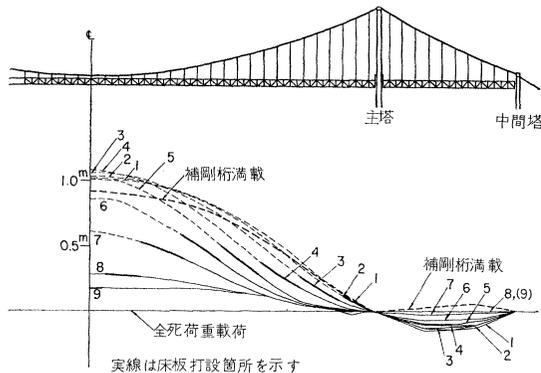
図-9 床版打設中の変形図

床版打設は工事工程との関係もあり、最初車道のみを中央径間中央に向かって主塔から対象に片押しし、次に歩道部はなるべく uniform に載荷する方法をとった。模型試験による桁の変形量は図-9 のとおりであって、補剛桁の架設応力は問題ないが床版コンクリートについては、変形によるクラック発生が考えられるので、橋軸方向で 25 m ごとに縁を切ることにした。

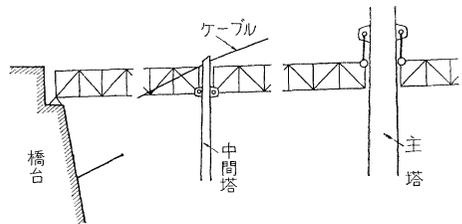
図-10

設計当初、中間塔付近での地震力のとり方については図-10 に示すとおり、側径間と単純トラスの橋軸方向地震荷重は、すべて橋台に作用させることにしていた。この点については特別問題はないのであるが、中間塔と橋台間の back stay 部と単純トラスとの地震力の分配または伝達が明確でない。いいかえれば、側径間と単純トラスが橋軸方向に震動する際に、ケーブルよりも剛性の大きい単純トラスに、瞬間的に大きい地震力が作用して、単純トラス下弦材の応力が降伏点を over する。そこで図-11 に示す構造に変更し、単純トラスはそれ自体のみの地震力に抵抗し、back stay 部分との地震力分配の不明確さをさけることにした。

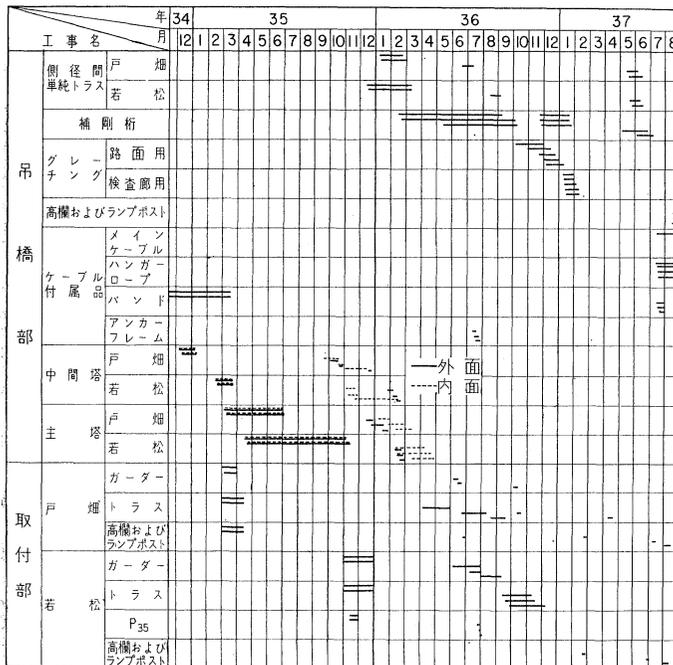
図-14 若戸橋塗装工事実績横図

注：各欄とも上から下塗第1層、下塗第2層、中塗、上塗第1層、上塗第2層の順で示している。

による欠陥がみられるものについては、次の塗装に移る前に手直しを行なったが、原則としては理想どおりの塗装を行なうのが先決であろう。特に表-5でも明らかとなおり、取付部のガーダーとトラスについてこの欠点が目につく。これに反して、塔や補剛桁は、やや理想に近い塗装を行なったことになるが、これとて問題がなかったわけではない。
