# I-181 大阪市内ビルのSMAC強震計による測定結果について

立命館大学理工学部  
大阪産業大学工学部  
株式会社 木村基礎工事

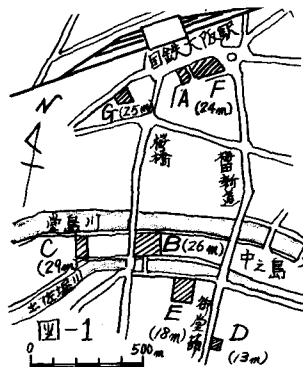
1) 測定箇所、測定器械； 測定箇所は大阪市北区および東区の9階以上の7ヶ所の建物であって、その位置は図-1中に示した。同図中の括弧内の数字は洪積層の厚さを示し、これより以て深は11値約50以上の洪積層と考えられる。対称とした地震は1960年～1969年の約10年間に発生したもので、その震源地は図-2中に示した。測定器はいずれも固有周期0.1"、スター成分上下動で10galの加速度計である。

a) 波動について、記録によると最大加速度を示す周期は上下動で $0.28 \sim 0.45$ 、水平動で $0.4 \sim 0.7$ 程度である。最大加速度が短周期を示す場合は初動が大きく、最大加速度が大きいほど周期は長くなるように見える。例えば③⑤⑪のように地震動が大きく震源距離が長いものでは振動記録の尾部の部分で $1.2 \sim 2.2$ 程度の長周期の波が現われる。b) 建物の形状と震源方向について、図-1中の建物の名称はA B... Gとしたが、C建物では南面、南東方向に震源を有する場合には強震計は作動しにくく、北東、北面方向に震源が有る場合には他の建物より作動しやすく、他の建物より比較的大きな加速度を示している。A建物もその様子は異なるが同様の傾向を示している。B、D、E建物は震源方向にあまり関係なく振動すると思われる。これらのことから建物の扁平率( $E-W$ 方向の長さ/ $N-S$ 方向の長さ)をとると、この扁平率に若干の関係があるように思われる。しかし $E-W$ 方向に長いF、G建物は記録が少ないのではっきりした傾向がつかめない。c) 地盤と地震の関係。i) D~G建物は建設初期(約3年程度)においては他の建物より良く振動する傾向があることが知られた。これは建設初期においては建物基礎地盤が自重による圧密の進行など、若干不安定な状態にあるのではないかと考えられる。ii) 図-3より震源方向が異なっても、地階を除いては建物における水平方向の最大加速度は東西方向が南北方向のそれより大きい。これはこの設置地域において、沖積層の傾斜が大浜港に向かってゆるくなっているのが原因のように思われる。iii) 沖積地盤と震源方向について、今までの地震では南西方向に震源をもつものが比較的少ないので明確な結論は出せないがNE方向に震源をもつ地震によって建物は良くゆれる傾向がみられる。

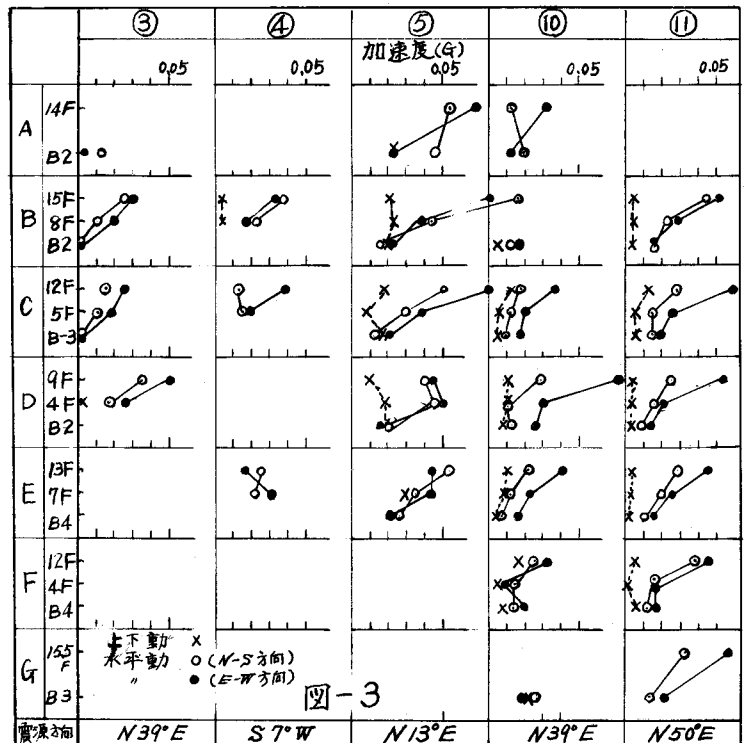
2) 測定結果； 表-1は各地震による建物の最大加速度と設置階毎に記入したものである。図-3は比較的大きな加速度を示した

地震について、各建物の上下動、水平動2成分の各最大加速度の分布を示したものである。
