東京大学大学院
東京大学大学院
東京大学工学部

学生員 小長井宣生
学生員 林 良嗣
正会員 田中統太郎

地震によって起きた砂地盤の流動化現象と、それに伴う被害が、旧河床上の砂地盤に多いことは、特に新潟地震の際、顕著に表われた事実として知られる。そこで、空中写真を利用して旧河道を判続することを試みようと考え、判続のアプローチとして、まず衛星写真によりその地域の広範囲な概況をとらえた上で、普通の航空写真により、さらに詳細な判続を行なった。

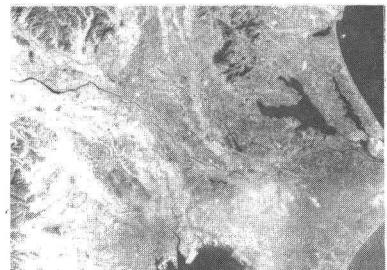
図-2 石狩川の夏季衛星写真

石狩川は蛇行でよく知られている。蛇行が最も進行した結果生ずる、三ヶ月湖は、旧河道を示す特徴の一つである。図-1、図-2の写真のように、夏と冬の季節差、即ち積雪の有無を利用してこの三ヶ月湖を、容易に判別できる。即ち、冬期に結氷した湖上の積雪により、湖は写真上に表われず、現在の流路のみが表われる。一方、夏季の写真上には、流路と湖とともに表われてるので両者を比較すれば明確に三ヶ月湖が判別できる。この方法は、冬期積雪がありしかも湖が結氷する地域に適用が限られるのは当然であるが、写真的判続に季節差が有効に利用される一例を示すものである。
