東京都立大学 正会員 永沢 淳  
 小松化成物 大森 俊博  
 日本プロセス物 国友 勝太郎

## 1. はじめに

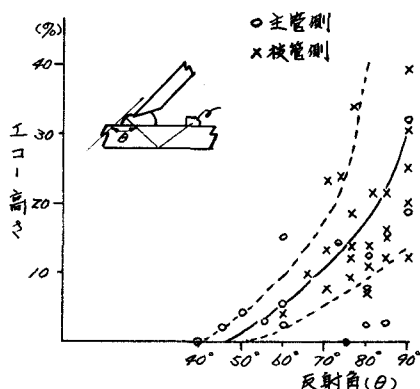
図3. エコー高さと反射角の関係

裏波からの反射エコーは、裏波形状によってまったく検出することが不可能となることがある。そこで今回は超音波が裏波ビードの底面にみえる点で、裏波ビード面に法線を引き、これと超音波の入射線とをなす角を反射角( $\theta$ )として、グラフ上に表示されたエコー高さとの関係を調査した。図3 この図から反射角が40以下では反射エコーは検出されず、70以上ではほぼエコー高さも比例して検出できることがわかる。勿論、これらに数値は、探傷子への入射角、使用板厚、開光形状、設定感度によっても変化するものであり、絶対的なものではないが、一応の目安としては用いることができよう。この図において枝管側からのエコーの方が主管側からのエコーに比べて多少高くなっているのは、枝管板厚が主管板厚に比べて若干薄くなっているためビームの路程が短くなっている結果だと思われる。図3の結果から、裏波ビードの形状を模式図化すると図4の様になる。つまり、検出されたエコーが高ければ高いほど、反射角は直角に近づく、エコーが低くなるほど反射角は40に近づく。この図では、枝管側からの探傷法によってエコーが検出されない場合の裏波ビード形状の方が止端部で切欠形状を呈することがなく、力学的に良好となっており、エコーの反応がない方が安全側にあるという、取扱にくい判定結果を示している。又、主管側からの探傷法によって検出されるエコーは、枝管側の巻込不良を検出するに有効であると思われる。
