日本鉄道建設公団 東京支社 大井鉄道建設所 正会員 清水六三郎  
正会員 永井 宏生

### 1. 京葉線台場すい道(品川小頭付近)工事概要

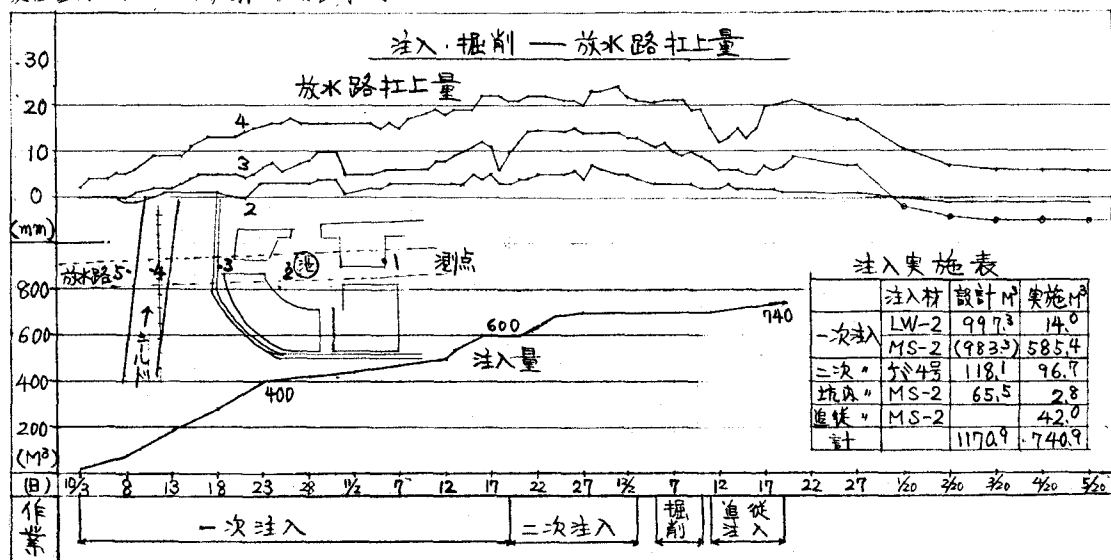
三ノ川通過後約6ヶ月経過した現在での放水路の状態は下のグラフに示すように、沈下もほとんど納まっている。又潜水水尺による放水路内のチェック結果においても放水路には、異状ないことが確認された。以上説明のように慎重な施工管理下での薬液注入による防護工により、重要施設である放水路上に異状を生ずることなく許容変位量内で三ノ川掘削を終了出来た。

放水路に有害な圧上を起さぬようにシールド中心から両側に向う方向で注入の施工をより開始した。一次注入が約400<sup>kg</sup>入った時点で放水路の圧上はシールド中心線上で約1/7<sup>mm</sup>に達し、その後約600<sup>kg</sup>入った時点で許容圧上量の20<sup>mm</sup>を超えたので一次注入を中止した。その後2日間注入中止状態後に放水路の沈下の傾向を示したので二次注入を一次注入終了範囲について実施した。さらに坑内注入も引き続き実施したところ圧上量が12/1に24<sup>mm</sup>に達したので注入を打切った。合計注入量は約700<sup>kg</sup>で注入率は約1/7%であった。ここで注入効果確認用のボーリングを地表および切羽から実施した結果、注入前に比較して強度に関する係数は、変化ないが、透水係数および含水比が向上しており、さらに放水路直下には水が全然認められぬことから、注入効果は充分であると判断し、シールド掘削に移ることにした。

止水壁の手前約7mに停止していたシールドは12%より掘進始め12%には手前の止水壁に到達し、壁を破って放水路下に入った。その後も順調に掘削で5%にはシールドのテールが後方の止水壁を無事通過した。この放水路直下の掘削に当っては、先掘、余掘と極力さけ、裏込注入を十分に施工した。放水路直下での切羽では、葉状が沖積のシルトと洪積の粘土との層境を中心に層状に良く入っており、水は全然見られなかった。又前述のサンドパイルは切羽に表われたが、これからの湧水および漏気は無かった。掘進に伴う放水路の動きは下のグラフに示すようにシールドが放水路下に入った直後はやや右上の傾向を示し、又通過中はやや右下の傾向にあるがシールドテールが止水壁を通過した時点から急に右下した。この右下傾向が続くと放水路の許容沈下量を超える心配が生じたので、当初針通通り地表からの追従注入を約40%施工して放水路を20%右上させた。
