神戸市都市計画局 正員 中村五郎
 " 正員 小阪昭南
 大林組 神戸支店 井上 通

神戸市の西部副都心整備計画の一環として計画された市営地下鉄新長田駅と新長田駅前ビルとを連絡する地下歩道を建設する為、地中連続壁土留工（以下、連続壁という）を施工した（図-1）。当施工現場は道路と鉄道との交差部の架道橋下であり、狭隘な。かつ鉄道施設への悪影響は絶対避けねばならないという制約、並びに土質条件等を検討した結果、連続壁工法を採用したものである。以下にその概要を報告する。

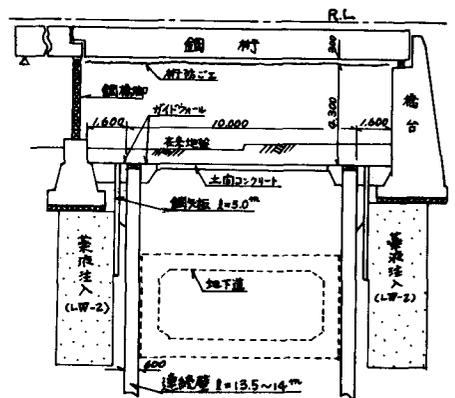
図-2. 断面図

連続壁の施工に先立ち、薬液注入を施工するとともに橋台及び橋脚と連続壁との間に鋼矢板を打設し、架道橋基礎地盤の局部歪の矢板方向への分散、列車の動荷重による振動波の遮断を図った（図-2）。

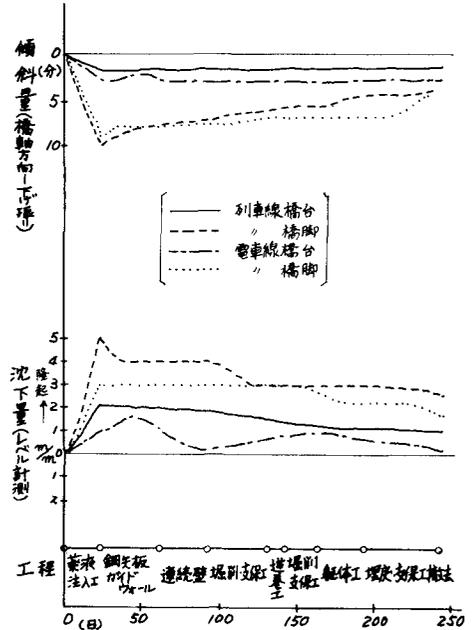
図-3 観測結果

観測の結果は下記のとおりである(図-3)。

イ. 沈下量

薬液注入による影響がかなり現われたが、以後は徐々に復元する傾向を示した。

連続壁工による影響はほとんど現われていない。

ロ. 傾斜量

薬液注入による変位がかなり現われたが、以後は徐々に復元する傾向を示した。

なお薬液注入時に列車線の橋脚が橋軸方向に大きな傾斜を記録したため施工を中止し調査したところ、着手以前に既に傾斜していてこれが復元する方向に変位したものであることと架道橋自身に異常の無い事が判明したので工事を続行した。
