(株) 駒井鉄工所 正員 ○今村 能久  
 (株) 駒井鉄工所 森本 喜典  
 大阪大学溶接工学研究所 正員 堀川 浩甫

レ形開先部分溶込み溶接は、箱型断面トラス材の材片集成などに用いられる継手の溶接である。本四公団の実施した、この種のトラス弦材の角継手を対象とした疲労試験の結果、部分溶込み溶接の開先ルート部の種々の欠陥が疲労強度を低下させる原因として指摘されている。<sup>1)</sup> これらの欠陥に対し、サブマージアーク溶接により角継手を部分溶込み溶接する場合、初層溶接において少なくとも仮付溶接を完全に再溶融する深溶込み溶接すればルート部の欠陥は改善される。そのため、溶接電流を上げアーク電圧を少し低目に条件を設定することになるが、必然的にビード形状（溶込深さ／ビード幅； $P/W$ ）が悪くなり、高温割れの危険が生じてくる。本報告は、健全なルート部を得るための実験過程において発生した高温割れとその対策について述べたものである。

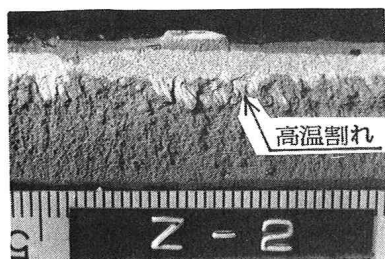
写真2  
(a)

単電極SAWで高温割れの発生した試験片のマクロ断面と破断面および走査型電子顕微鏡により観察した高温割れの破面を写真2(a)～(d)に示す。写真2(c)は典型的な高温割れ破面でデンドライト先端の凹凸が見られるが、同(d)は非常に小さな割れの破面で比較的平坦な様相を呈しており、肉眼の観察では脆性破面と区別がつかない場合もある。今回実験を行なった範囲では、ウェブ上縁が溶融すると（写真3）高温
