名古屋高速道路公社
 名古屋大学
 名古屋大学

○ 正員 飯田字朗
 正員 菊池洋一
 正員 近藤明雅

そこで本試験は、公社の60^t標準杓を対象として出来るだけ実際に近い試験体で破壊に至るまでの水平載荷試験を行い、且つ、リブとスタッドジベルで各々補強した試験体についても同様の試験を行い、破壊の実体とその補強効果についての一知見を得ようとしたものである。

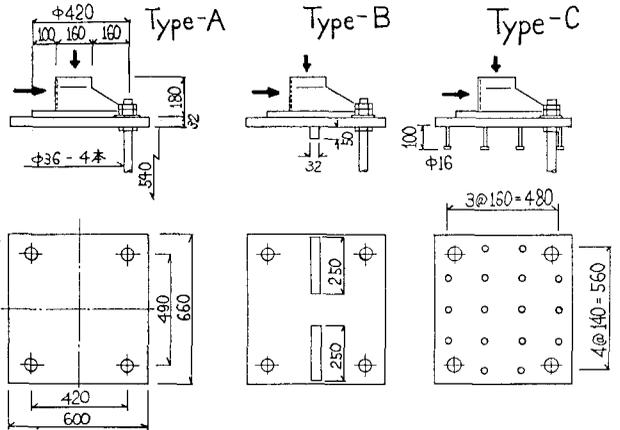
図-1 各Typeの試験体概略図

試験体は図-1に示す様に、

- Type - A 埋め込み長540mm、 $\phi 36$ mmのアンカーボルト(SS41)4本のみで、下巻とベースは溶接。アンカーボルトのナット・ワッシャーも溶接したもの。
- Type - B Type - Aとまったく同じものにリブ(高さ50mm)をつけたもの。
- Type - C Type - Aとまったく同じものにスタッドジベル($\phi 16 \times 100$)16本をつけたもの。

この各々をコンクリート($\sigma_{ck} = 300\%$)に直接埋め込み、補強鉄筋は入れず、死荷重相当分として、40^tの鉛直力を載荷した状態で静的水平載荷試験を行った。試験体は各Typeにつき1体ずつ計3体

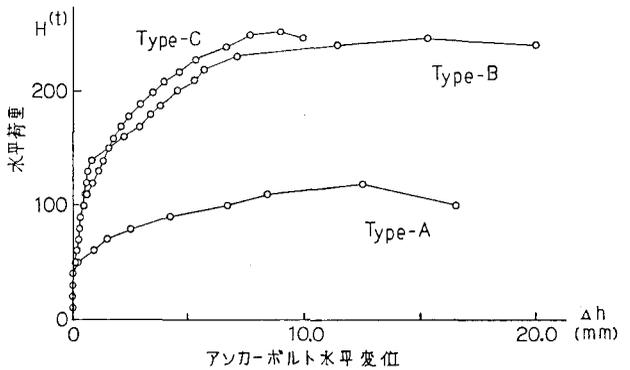
図-2 各Type別試験体の載荷水平力と水平変位

Type-A 破壊水平荷重は 109^t であった。この時の鉛直力は 49^t であった。
 Type-B 破壊水平荷重は 247^t であった。この時の鉛直力は 70^t であった。
 Type-C 破壊水平荷重は 253^t であった。この時の鉛直力は 62^t であった。

図-2・3に各Type別試験体の載荷水平力と水平変位・アンカーボルトの鉛直変位を示す。これらより各補強効果に分る。

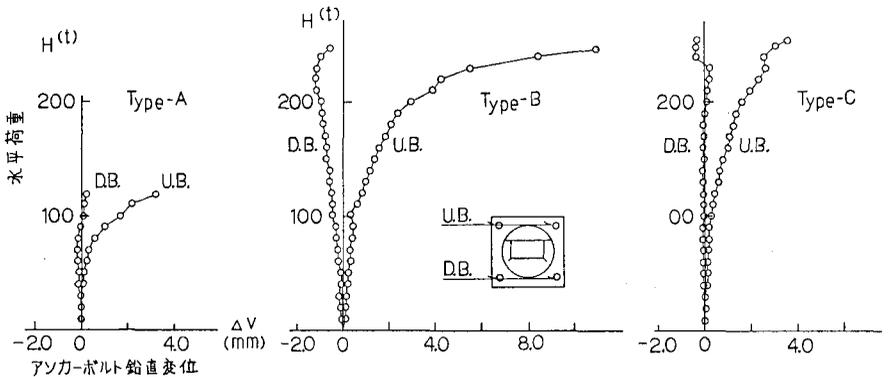
図-3 各Type別試験体の載荷水平力とアンカーボルトの鉛直変位

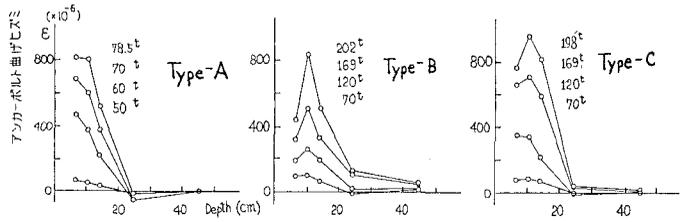
図-4 各Type別試験体のアンカーボルトの曲げヒズミ分布

図-4・5に各Type別試験体のアンカーボルトの曲げヒズミと軸方向ヒズミ分布を各水平荷重段階毎に示す。

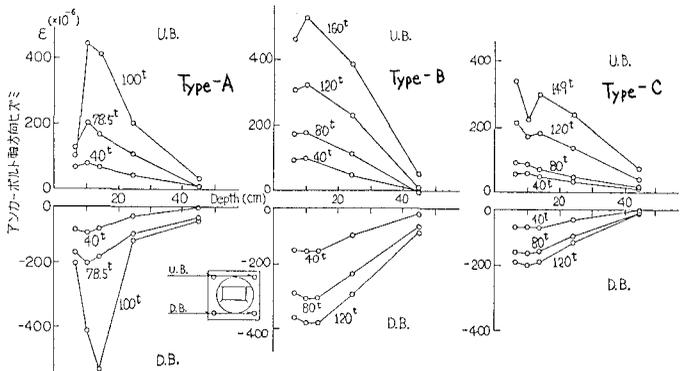
図-5 各Type別試験体のアンカーボルトの軸方向ヒズミ分布

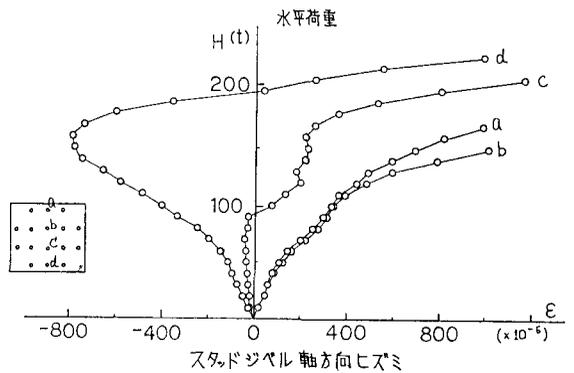
図-6 Type-Cのスタッドジベルの軸方向ヒズミ

図-6にType-Cの試験体のスタッドジベルの軸方向ヒズミを各水平荷重段階毎に示す。
