東京工業大学 正員 森 猛  
東京電機大学 正員 佐々木 利視  
東京工業大学 正員 三木 千寿

1. はじめに トラス弦材の角溶接部の疲労強度はルートフロ-ホールなどの欠陥の影響をうけることから、SM58鋼以上の鋼材を使用する場合には疲労許容応力範囲をB等級とし、また製作上も許容限界寸法以上の欠陥が発生しないような配慮をしている。SM50鋼以下の非調質鋼については、従来通りの設計および製作基準を用いている。ここでは、SM50Y鋼を母材とした部分溶け込み縦方向溶接継手の疲労試験を行い、疲労強度に対するフロ-ホールの影響および疲労き裂の発生・進展性状について検討した。

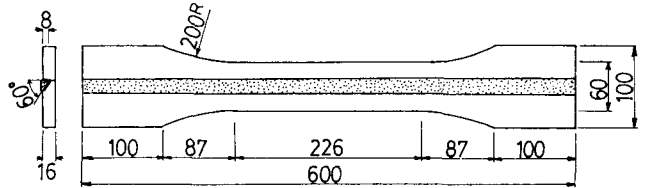
図1. 試験体の形状および寸法

ホール)が生じるように、開先裏面にガムテープを貼る、開先面に水・ペンキ・クリス等を塗るなどの工夫をしている。図1に試験体の形状および寸法を示す。なお、試験体の表面は仕上げていない。

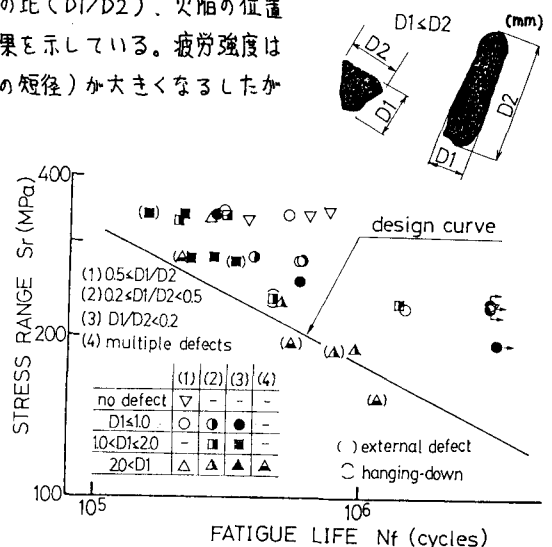
図2. 疲労試験結果

3. 試験結果 図2は作用応力範囲と破断に至るまでの寿命(疲労寿命)の関係を示している。ここでは、欠陥の短径( $D1$ )、短径と長径の比( $D1/D2$ )、欠陥の位置によって欠陥を分類し、それぞれの試験体の疲労試験結果を示している。疲労強度は欠陥のない継手が最も高く、欠陥の寸法(フロ-ホールの短径)が大きくなるにしたがって継手の疲労強度は低下している。特にNo.14試験体のことく、表面にめけた欠陥があると継手の疲労強度は著しく低くなる。短径が同程度の欠陥では、長径が大きい(いわゆるパイフ状の欠陥)方が継手の疲労強度は低い。

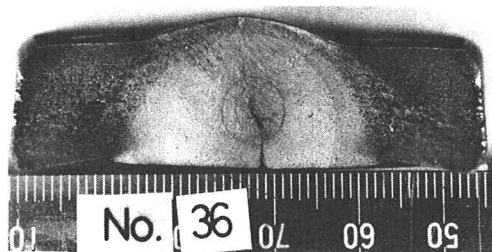
写真1. 疲労破面

写真1に破面写真、図3にビーチマークの観察図を示す。以下に疲労破面に残された欠陥もその形状および位置により分類し、そのような欠陥から発生する疲労き裂の発生・進展性状について述べる。

(3) ピット (No.14): 表面にめけていることかこの欠陥の特徴である。No.14試験体はパイプ状の欠陥が枝分れていて点からのき裂発生・進展が主たる原因となつて破断している。

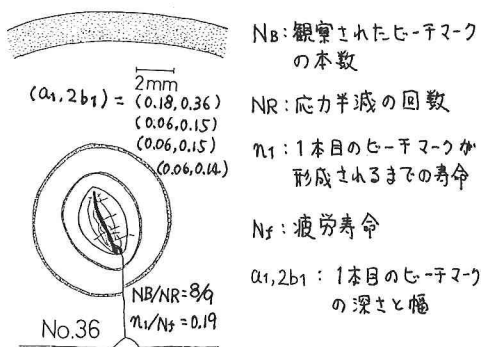
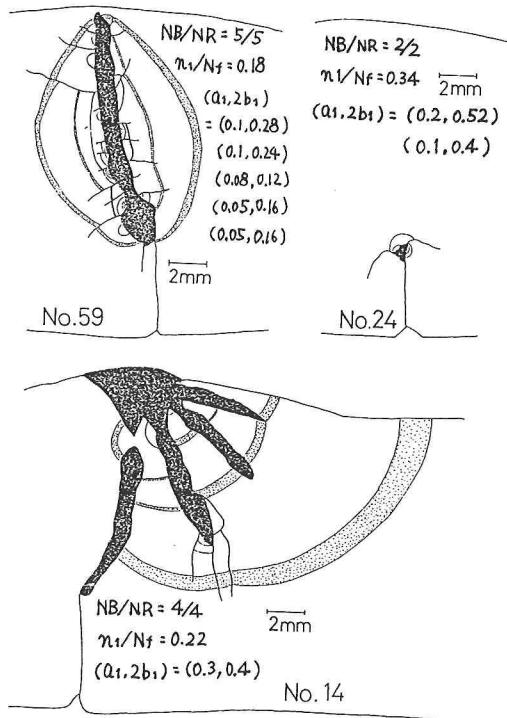
図3. ビ-チマークの観察図

(1) パイフ状の欠陥(No.36, 59): フロ-ホールの壁から複数のき裂が発生している。図中のフロ-ホールの壁からはほぼ直角に引いた線はき裂が合体すること

よ、破面に生じた段差を示している。このき裂合体線とビ-チマークの観察結果から判断すると、No.36 試験体 ( $D1=0.6\text{mm}$ 、 $D2=4.0\text{mm}$ ) では16ヶ所、No.59 試験体 ( $D1=1.9\text{mm}$ 、 $D2=12.3\text{mm}$ ) では22ヶ所から疲労き裂が発生している。欠陥周長の単位長さあたりの平均的なき裂発生数はNo.36試験体で2.0個/mm、No.59試験体で0.8個/mmである。壁から発生したき裂の形状は偏平な半円形をしており、それらのき裂が合体することによってき裂の形状はさらに偏平となっている。さらにき裂が進展し、き裂の幅が欠陥の長径程度となった後、き裂は円形に近づきながら進展している。

(2) 半紡錘形の欠陥 (No.24): フローホール ( $D1=0.7\text{mm}$ 、 $D2=0.8\text{mm}$ ) の壁の3ヶ所から疲労き裂が発生している。平均的なき裂発生数は1.0個/mmである。き裂の形状は、き裂の進展に伴い半円形に近づいている。また、き裂形状はパイプ状の欠陥から発生したき裂の形状と比べ半円形に近い。
