国鉄技研 正員 川上博道  
国鉄技研 正員 松浦章夫

### 1. まえがき

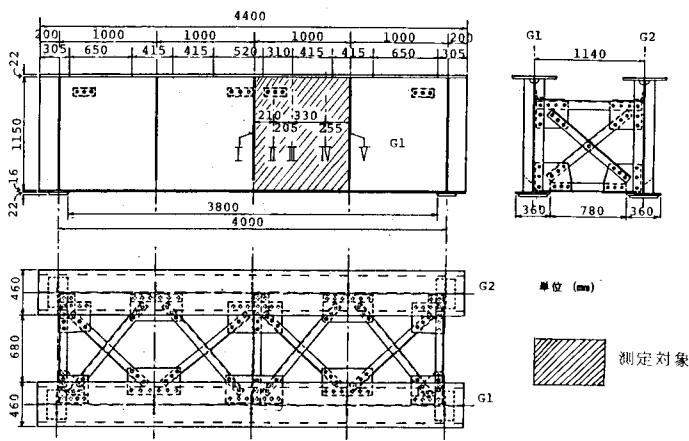
図1 試験体の概略図

試験体の概略を図1に示す。この試験体の上フランジの上には、桁の支間と同じ長さのレールをレール締結装置により据え付けた。また、レールの剛性による影響をみるために、長さ1mの短レールに換えての実験を行なつた。

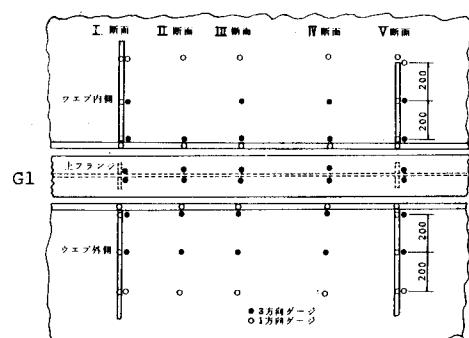
図2 測点の位置

測定点はG1桁の中間対傾構と中間補剛材間のパネルに注目し、図2に示すようにゲージを貼付した。測定位置は断面の構造を考慮し、I～V断面とし、互いの測点の応力度が比較できるものとした。

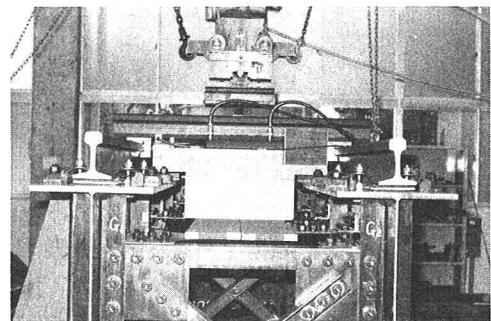
図3 載荷状態

鉛直荷重には、当所のローゼンハウゼン中型疲労試験機（最大容量、静的60t、動的40t）を用い、水平荷重には、左右レール間に油圧ジャッキ（最大容量35t）を用いた。載荷状態を図3に示す。この鉛直荷重と水平荷重を組み合わせることにより既定の荷重条件を満たした。

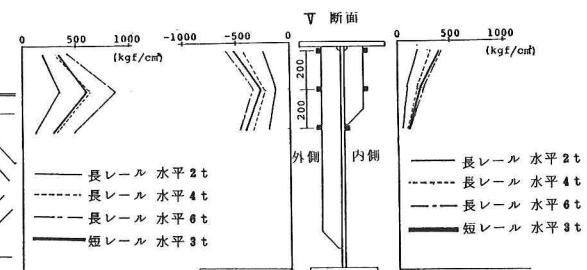
図4 補剛材の応力分布

(i)中間補剛材(工断面)及び中間補剛材(Ⅴ断面)この部材の応力度は他に比べて大きく、予想どおりかなりの水平荷重を負担している。中間補剛材の応力度の分布を図4に示す。工断面では、内外の補剛材の応力度の分布は圧縮と引張の違いだけでほとんど同じである。上フランジから20cm下の測点が大きくなっているが、これは対傾構がセットがこの位置にあるため、水平荷重に対して支点となっているためである。Ⅴ断面では、この箇所に拘束する部材がないため、応力度も小さくなっている。また、長レールと短レールによる違いをみると、短レールによる応力度が大きいことからレールの剛性による荷重の伝達が推察される。

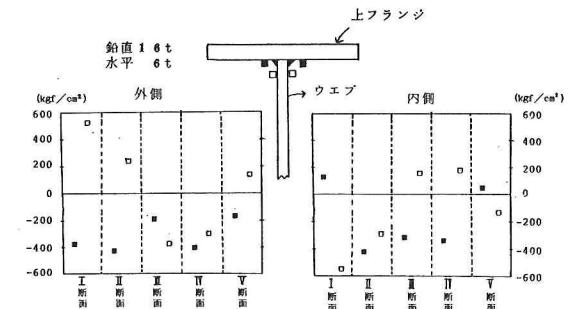
図5 溶接箇所近傍の応力度

(ii)溶接箇所近傍 溶接箇所近傍の応力状態を図5に示す。この箇所には3方向ゲージを貼付してあるので図に示したものは、主応力を求めたもののうち、大きいほうについて載せてある。これみると、同断面位置の補剛材に比べて応力度は小さい。また、載荷位置(Ⅲ断面)の測点で最大となる傾向はない。なお、実橋においては、支脚長が長くなることにより橋軸方向の曲げの影響をこの箇所についてより考慮する必要がある。

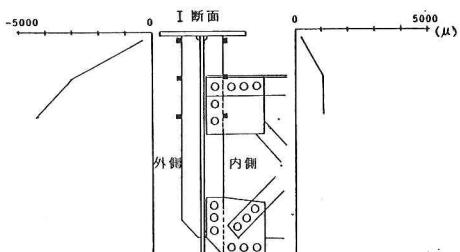
図6 補剛材のひずみ分布

この実験では、工断面及びⅤ断面位置にある測点のひずみが載荷位置に近いこともあり、大きかった。図6に中間補剛材のひずみ状態を示す。最大は5000 $\mu$ 程度になっており、外側補剛材では局部変形が見られた。しかし、総折の機能としては、まだ十分期待できるものである。現実には、車両による横方向の荷重は通常6t以下であり、橋軸方向の曲げ及び動的増加を考慮しても普通の使用状態では十分な耐力を有する。
