# IV-189 衛星画像における河川流路の見掛け上の異常について

信州大・工 正員 ○島 坦, 泉谷恭男

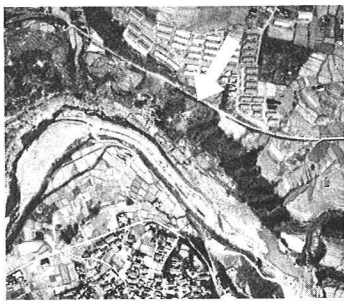
図4(a) 調査域の航空写真

3. まとめ 現在調査している地域の航空写真とそれに対応する地域の1981 APR 23のBd.7

の画像を図4に示す。右図1画素57m四方としてメッシュを画き、CCTカウントによって色別したものであり、写真1(b)との対応には中央付近のやゝ黒みがかった部分をみると明瞭に識別できる。すなわちCCTカウントの小さい値の部分を左側の航空写真に対応させるとどのような土地利用区分かが分る。いま写真1(b)の矢印の部分に着目すると、図4の矢印のところに当り、千曲川沿いの北側にある落葉林の斜面となっている。したがって千曲川の流路ではない。しかしこのように輝度が低下して写真では河川の流路と同様に帯状をなして黒くみえるのはどういふわけであろうか。このデータが撮られた後、1年半して前述のような小諸地すべりが発生しており、この地帯が末端部となっており、亀裂や湧水の発生により地表被害の大きかったところである。このことを考えると浸透地下水が地表に出やすい扇状地堆積物より硬い地盤環境であるということができ、降雨や降雪によって地盤災害を受けやすくなっている。
