## 1. 緒言

## 2. 腹板切欠部の疲労損傷と改善策

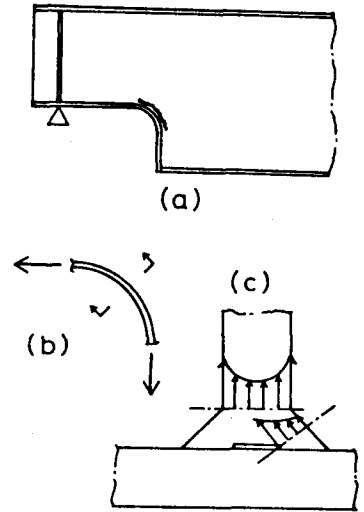
図1 腹板切欠部の旧設計

図1に多くの疲労損傷が発見されて問題となった腹板切欠部の構造を示す。これを見ると分かるように、疲労キレツは下フランジのコーナー部のすみ肉溶接部から腹板内に発生したものである。この原因としては、図1に示すように下フランジに働く曲げ応力のために、下フランジが外側に出ようとして下フランジと腹板との溶接部に引張応力が働いたためである。しかも、この引張応力が働く方向には下フランジから溶接部を介して腹板へと断面が急変しており、大きな応力集中が起こっている。ここで、切欠部コーナーの半径が大きければ疲労損傷が発生していないのは注目される<sup>3)</sup>。

疲労設計を行なう場合、基本的に考えなければならないことは形状の不連続部あるいは急変部を作らないことである。その点からは、現標準設計よりも旧設計の方がむしろ緩やかに形状が変化している。ところが、旧設計では先に述べたように図1(c)に示した方向に引張応力が働くことになり、ここのすみ肉溶接の止端部に大きな応力集中が起こることとなった。このような溶接止端部の形状不連続による応力集中はFEM解析ではなかなか把握しがたい。

これらの対策をとることにより、旧設計の構造形式でも十分な疲労強度を確保できるものと思われるが、結局は図1に示したような応力分布は生じることになり不安は残る。
