(株) 横河技術情報 正員 京田 健一
北海道大学工学部 正員 渡辺 昇

1. まえがき

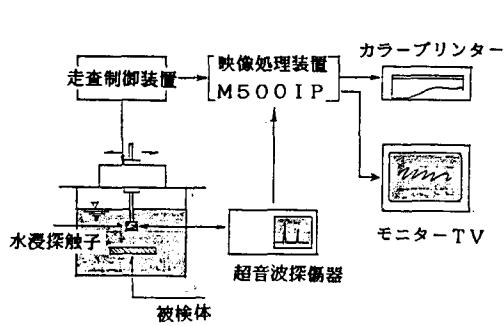
図-1 超音波探傷映像処理システムの構成

本実験に用いた装置は、キヤノン社製のM500超音波探傷映像装置である。この装置は、図-1に示すように自走式スキャナにより被検体を連続的に探傷し、その平面座標値、反射位相差から深さ、振幅から欠陥エコー強度を得て映像化するもので、通常のAスコープの他に側面Bスコープ、Cスコープなど3次元的な欠陥映像を観察できる。探傷方法は、自然欠陥の鮮明な認識をねらうため、ノイズの少ない水浸法によった。また分解能の高い焦点型探触子を用い斜角60度を付して被検体の板厚中央部に焦点を合わ

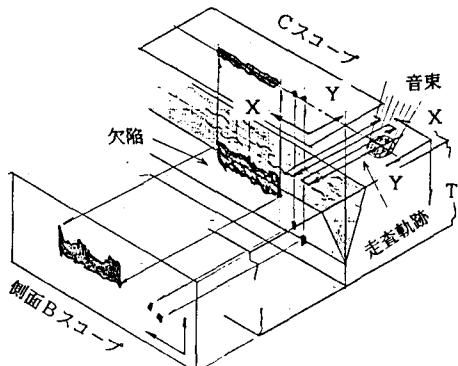
図-2 探傷映像と欠陥の対応

せた。図-2に被検体テスト・ピースの溶接部と探傷映像の関係を示す。一方、超音波探傷は感度調整が重要で、欠陥像の大きさに影響する。本実験では、JISZ 3060に準拠してSTV-2A試験片の4エコー高が20%になる感度に対し、18dBアップを基準探傷感度、より微細な探傷を試みるため24dBアップを強調探傷感度と設定し閾値は20%とした。尚、探傷映像は、反射エコー強度を7色カラー階調で得たが、印刷の都合から白黒画像で掲載してある。
