## 1. まえがき

神戸市北区内で進められている宅地造成工事においては、盛土材料が新第三紀層の岩碎となりスレーキング等の問題も懸念されていたことと、現地においてもかなりの湧水地点が見られたことなどから、施工前より地下排水については十分な注意が払われ、各種の水文調査が実施され、れきマットや集水暗渠による地下排水対策が十分になされてきた。この水文調査の1つとして、当造成地内の水系から流出する流量を三角堰等を設けて測定し、造成前の基底流量等の算出を行い、集水暗渠の設計・施工に活用したが、この地下排水施設からの流出流量については、排水施設工事中および完成後も測定を行った。これは、湧水量の多い当該地区において有効な排水が行われていることを確認すること、及び、盛土内の集水暗渠流況の変化を知るためである。これらの調査は従来あまり実施されていないものであり、いくつかの新たな知見が得られたのでここに報告する。

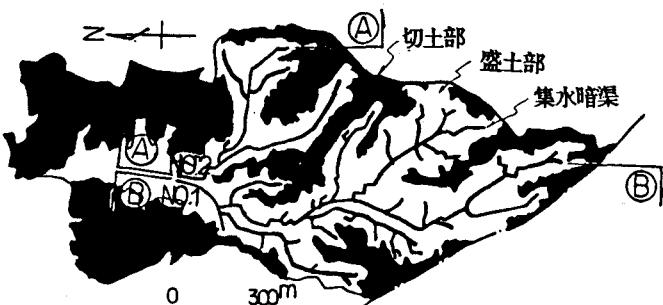
図-1 水系における集水暗渠の施工位置

造成地全体は 150ha規模のものであるが、そのうち今回の観測の対象となった水系は、図-1に示すような約 1 km<sup>2</sup>の面積である。図中の黒塗の部分は切土部で、白色の部分は盛土部を表し、施工された集水暗渠の配置も示した。測定は図中のNo.1及びNo.2地点において集水暗渠末尾にコンクリート製の全幅堰を設置し、その越流水深より流量を求めた。越流水深の測定には、堰内に自記水位計を設置して行った。

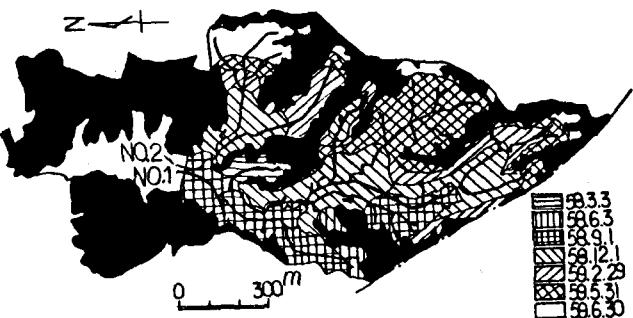
図-3 盛土の進捗状況

図-2には、それぞれの観測点に対応した集水暗渠の代表的な施工縦断面とその上部に施工された盛土の進捗状況を示した。この盛土の進捗状況については、図-3にその平面的状況を示した。また観測期間中は降雨量観測も同時に行なった。

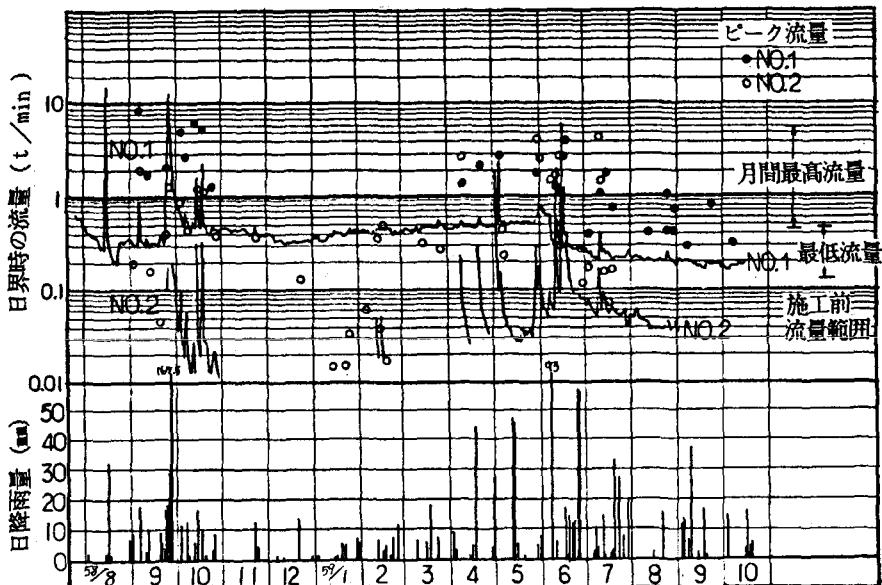
図-4 観測結果

集水暗渠の流量は短時間（約10分単位）内で激しく変動することが明らかとなった。このことより、集水暗渠からの排水は十分に行われていることが推定できる。②観測結果の表示は日界（24時）時の流量変化として図-4にまとめた。図中にはピーク流量と日降雨量も示し、また、施工前の約1年間のはば同位置（No.1とNo.2の合流点で施工前の流量観測は、集水暗渠の配置と近い位置で流下していた河川において川を堰止め、これも越流水深を自記水位計により測定したものである）における月間の最高と最低流量の範囲も示している。③No.2流量は当初ゼロとなる日が多かったが、盛土の推移に伴い常に流量の観測ができる、流量がゼロとなったのは施工中の地表水仮排水路との関係と思われる。④施工前と施工中の比較では、月間最高流量はピーク値と同程度で、月間最低流量もほぼ一致している。⑤盛土の進捗と流量の関係においては、集水暗渠が完全に盛土により被覆された昭和59年6月30日からNo.1流量が50～60%に減少しており、No.2流量も徐々に減少が見られる。盛土の透水係数を測定すると、10 cm/sec のオーダーであり、盛土厚も上流端で最も5 m程度あることから、この時点からの集水暗渠からの流出は、雨水が集水暗渠から直接流出したものではないと推定される。⑥この流域内の至る地点で同じ量の浸出水（谷水の涵養源）があると仮定すれば集水面積と流出量はほぼ比例すると考えらる。観測点の流域面積は約0.87 km<sup>2</sup>で、このうち盛土面積は0.53 km<sup>2</sup>で全体の約61%である。しかし盛土完了後の観測値は50～60%の地下水流量を示しているため、ほぼこの考え方が満足でき、本地区の谷水は、流域内の各地点より浸出する地下水により涵養されていたことが伺える。⑦盛土完了後も降雨に対応して流量がピーク値を示している。この流量増大は降雨の発生とのTime Lagが非常に小さいこと、増大が急激であること、また、盛土厚が5 m以上あることから地表面からの浸透雨水が原因ではなく、基底流を形成する地中からの補給水によるものと考えられる。これは造成地における地下排水が基底流量の排水のみならず、これらの増分をも考慮しておく必要があることを示していると考えられる。
