## I-137 鋼橋に生じた疲労損傷事例のデータベース

### 1. まえがき

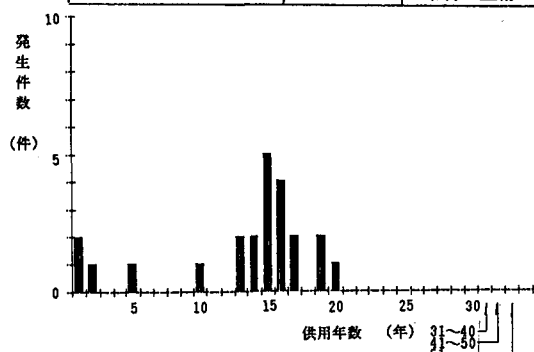
図-1 疲労損傷発生件数と供用年数（国内道路橋）

鋼橋に生じた疲労損傷事例の供用年数と発生件数の関係を、日本の道路橋、日本の鉄道橋、外国の鋼橋別に図-1、図-2、図-3に示す。鉄道橋、道路橋とも供用年数が10年を超えると疲労損傷が発生しやすくなる傾向が見られる。
