## V-187

## エポキシ樹脂塗装鉄筋の塗膜損傷部に発生する腐食に関する研究

東北大学 正 員 ○板橋 洋房

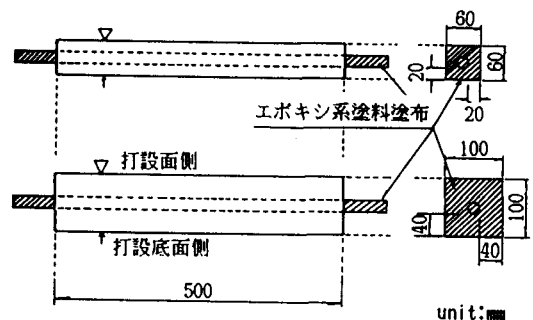
図-1 供試体の形状および寸法

エポキシ樹脂塗装鉄筋の樹脂塗膜には、表-1に示した様な大きさの塗膜損傷（人工疵）を付与した。これらの鉄筋を用いて鉄筋コンクリート供試体を作製した。その形状寸法を図-1に示す。

エポキシ樹脂塗膜の損傷部分は、打設底面側となるように配置し、直接海水に浸る供試体端部および鉄筋端部は、エポキシ系塗料で塗布した。

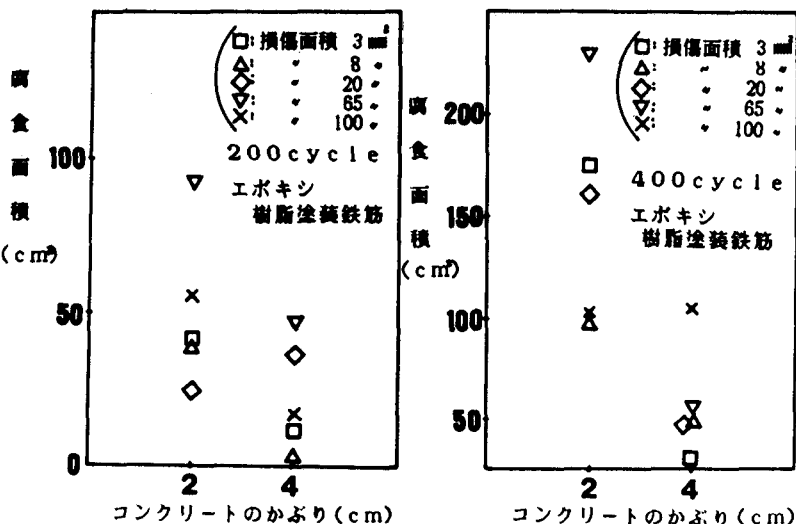
図-2 200 cycle の試験結果 図-3 400 cycle の試験結果

供試体長さ50 cm あたりに発生した腐食面積とコンクリート

のかぶりの関係を図-2 (200 cycle)、図-3 (400 cycle) に示す。

かぶりが大きくなるにつれて、腐食面積の減少がみられた。損傷の合計面積が一番大きい 65 mm<sup>2</sup> の供試体の腐食が大きな値を示した。200 cycle では損傷面積 3 mm<sup>2</sup> の供試体だけが、他のものに比べて損傷の個数が多く、その間隔も狭いため隣り合う損傷部に発生した腐食が結合して進行していた。400 cycle では損傷面積 100 mm<sup>2</sup> 以外のものにその傾向が顕著にみられた。ASTMのエポキシ樹脂塗装鉄筋の規定では、1箇所の損傷面積が 65 mm<sup>2</sup> 以下、または、65 mm<sup>2</sup> 以下の損傷面積の合計が鉄筋表面積の 2% 以下の損傷程度であれば許容するとしているが、今回の実験からもわかるように試験期間が長くなるにつれて、腐食面積が増加していることから ASTM の規定を我が国の基準とすることは早計であると思われる。400 cycleにおいては、200 cycleの結果の2～10倍の範囲で腐食面積が増加していた。

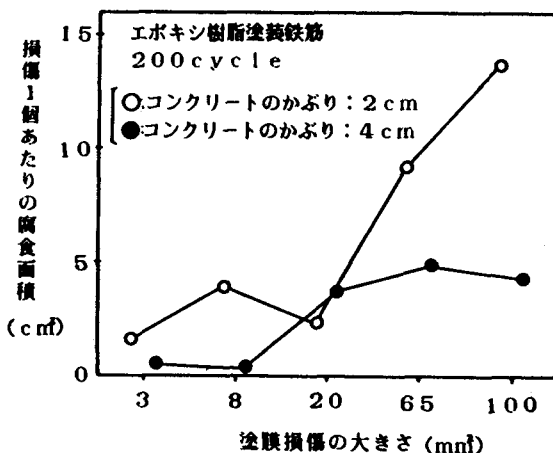
図-4 200 cycle の試験結果

塗膜損傷部1箇所あたりの腐食面積と損傷の大きさの関係を図-4 (200 cycle)、図-5 (400 cycle) に示す。全体的に損傷面積が大きくなるにつれて腐食面積も増加していることがわかる。このように、試験期間が長くなるにつれて腐食面積が増加しており、ばらつき等からも塗膜損傷の許容値を決めるのは難しい。
