東京工業大学 正会員 三木 千寿  
東京工業大学 妹尾賢一郎  
東京工業大学 正会員 森 猛

1. はじめに 近年、道路橋の各部に疲労損傷が発生しはじめている。図-1に示す支承部のソールプレート端の損傷も複数の路線の複数の橋に生じており<sup>1) 2)</sup>、一般的な損傷になりつつあるといえよう。多くの場合疲労きれつはソールプレートの前面すみ肉溶接のウェブ直下近傍位置から発生し、フランジ方向に進展するものであり、原因や対策を考える上で、この溶接部近傍の局部的な応力が重要である。

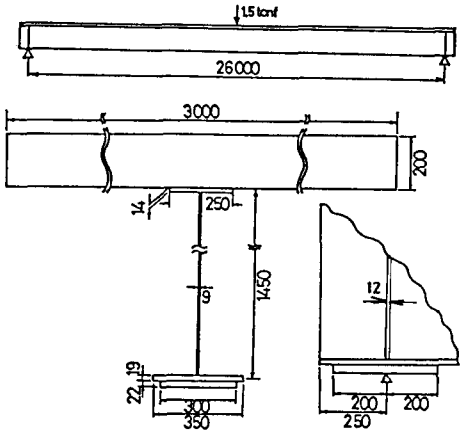
図2 解析対象

2. 解析対象および解析のモデル化 解析対象は図-2に示す合成プレートガーダー橋とし、建設省の昭和46年版標準設計図を参考として諸元を与えている。有限要素法解析は汎用プログラムCOSMOS/Mを用いて実施しており、SHELL要素で全体をモデル化した。ソールプレートと下フランジ間のすみ肉溶接はすみ肉溶接ののど厚と同じ板厚を有する板でおきかえている。またソールプレートと下フランジはバネ要素で接続し、解析により引張り力の生じたバネ要素は取り除き、すべての接触面での反力が圧縮力となるまで、解析を繰り返している。表-1に解析を行った構造ディテールの一覧を示す。試験体に対しても同様な解析を行っている。

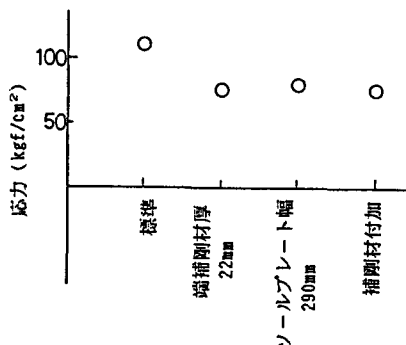
図5 ウェブ直下の応力（全面溶接）

図-5にソールプレートを全周溶接で取付けた場合のウェブ直下の位置での応力を示す。標準ディテールの場合に比べてここで試みた構造ディテールのいずれの変更によってもこの位置の応力は低下しており、解析で得られた傾向と一致している。

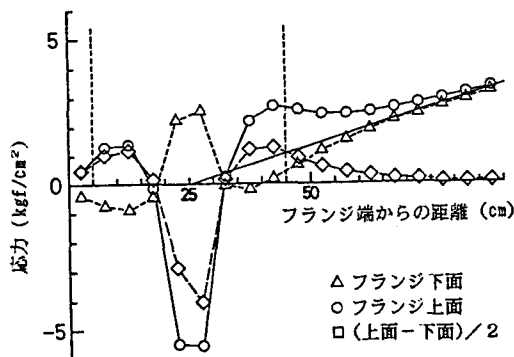
図3 解析結果（標準ディテール）

3. 解析結果 図-3に標準設計のディテールに対する解析結果を示す。疲労きれつ発生点にははり理論で計算される応力よりかなり高い応力が生じており、またフランジに局部的な曲げが生じていることがわかる。この標準ディテールを変更した場合の下フランジの局部応力の変化は以下の通りである（表-1参照）。
