地下鉄列車風の実態および
予測手法と実測値について

帝都高速度交通営団 正員 中込 宏文
 同 上 正員 式部 陸
 沼津工業高等専門学校 森井 宜治

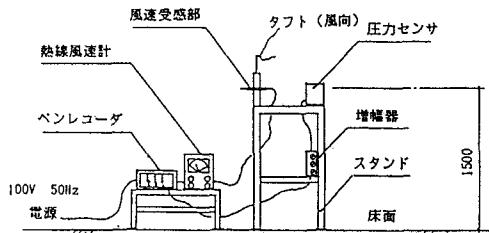
図-1 測定器等の要領

2. 測定方法 図-1に示す測定器を図-2に示すように配置した。東西線の木場駅において出発、進入す

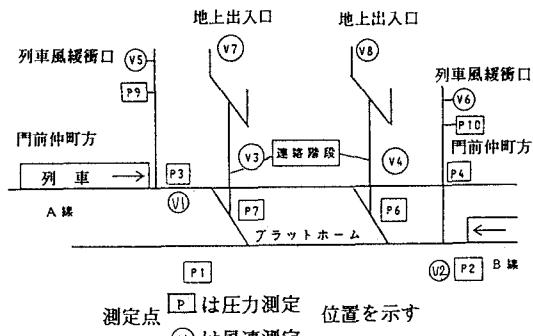
図-2 圧力、風速測定位置概略図

る列車計14本についてデーターを取った。

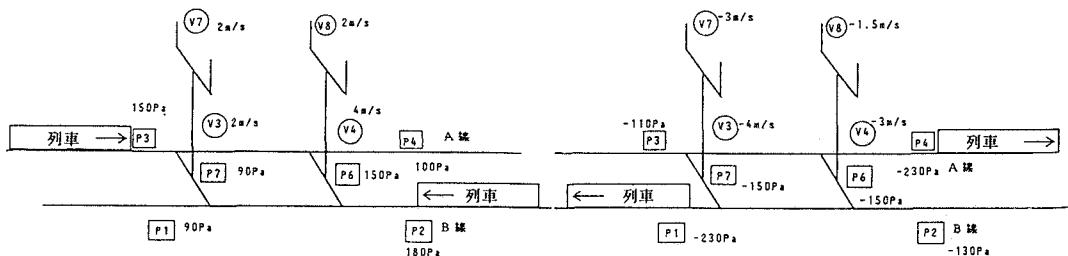
図-3 圧力、風速分布 同時進入 緩衝口閉鎖

3. 観測結果 木場駅での風速の観測結果について表-1に示す。圧力、風速分布については図-3、図-4にその代表例を示す。これらの結果から各部の圧力と風速の関係をみると圧力変動と連絡階段部の風速は図-3、図-4に示したようになる。ここでは風速および圧力変動について最も大きくなる2列車同時進入・出発の場合を取り上げた。列車進入時刻のずれによる差はあるが、他の場合もおおむね同様の結果が得られた。また、圧力の変動値と連絡階段部の風速の最大・最小値との関係は図-5、図-6に示したようになる。この図から大きな圧力の変動値が連絡階段部における強い風速の発生と結びついていることが判明した。

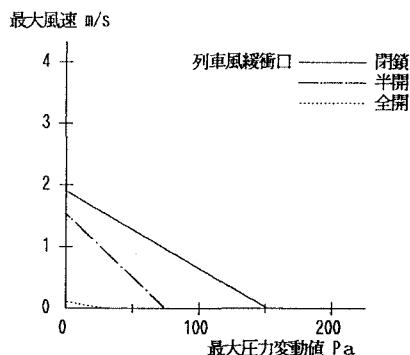
図-7 列車風緩衝口効果判定基準グラフ
(同時進入 門前仲町方)

4、考察 圧力変動と風速の関係は図-5、図-6に見られるように比較的強い相関があることがわかる。圧力変動に関しては進入の場合より出発の場合の方が30%程度大きくなっている。緩衝口の効果については図-7と図-8から判明するように風速、圧力ともに20%程度の減が認められる。図-7では開口面積を増加すれば緩衝効果が大きくなっているが、図-8では全開の場合と半開の場合ではほとんど変化がない。このことから緩衝口を設置する場所によっては有効な開口面積に上限があることが判明した。
