## I-404

## ストップホールによる疲労亀裂の進展防止対策

横河橋梁 正員 深沢 誠 正員 名取 暢  
鉄道総研 正員 阪本謙二

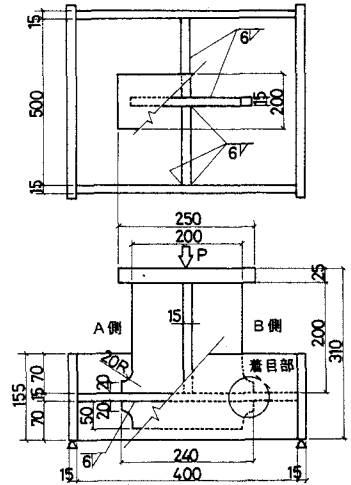
図-1、供試体形状

供試体の形状・寸法を図-1に示す。供試体は鋼桁腹板に相当する中板の表裏に長さ240mmの補剛材がすみ肉溶接されている。荷重方法は中板の両端を支持点とし、補剛材を直接押す3点曲げ荷重形式(スパン長430mm)とした。供試鋼材はSM41A、 $t=15\text{mm}$ である。試験シリーズは、亀裂の発生、進展挙動を検討するための基本供試体(Aシリーズ)とストップホールの効果を検討するための供試体(Bシリーズ)の2種類である。Bシリーズ供試体については、亀裂をある程度進展させた後、電動ドリルを用い亀裂先端にストップホールを設けた。ストップホールによる補修施工要領を図-2に示す。ストップホールの径は16mmであり、ストップホール施工後、磁粉探傷試験を実施し、ストップホールが引張側における亀裂先端を捉えていること確認した。疲労試験はローゼンハウゼン型試験機を用い、荷重速度300cpm(正弦波)の条件で行った。また、試験途中、一定繰返し数毎に荷重振幅を1/2としたピーチマーク操作を行い、試験終了後、亀裂破面を露呈し亀裂の発生、進展状況を観察した。なお、各供試体とも回し溶接止端部から5mm離れた位置に歪みゲージ(ゲージ長2mm)を貼付し、初期状態での止端部における歪みを測定するとともに、ストップホールを施したBシリーズについてはストップホール補修施工後、孔縁から2mm離れた位置に歪みゲージ(ゲージ長2mm)を貼付し孔縁での歪みを測定した。

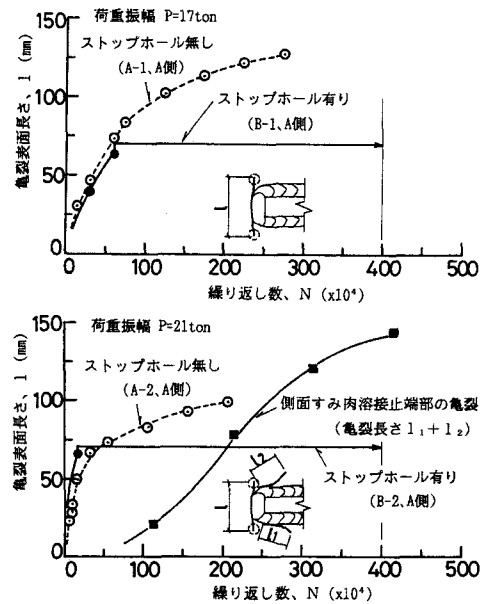
図-3、亀裂表面長さの変化（引張側）

また、ストップホールによる補修を実施したBシリーズについては、ストップホール施工状況およびストップホール孔縁でのひずみ測定結果を示す。基本供試体であるA-1、2 供試体については、それぞれ繰返し数275万回、205万回まで載荷を行い試験を終了した。両供試体とも疲労亀裂は引張り側、圧縮側双方の回し溶接部から発生し、これら亀裂は中板板厚方向に進展した後、合体して成長した。なお、図-3にA、Bシリーズについて、繰返し数の増加に伴う引張側の亀裂表面長さの変化例を示すが、今回の供試体では、亀裂が成長するに従い進展速度が鈍化する傾向にあり、亀裂の発生、進展性状は回し溶接部近傍の局部的な応力集中に依存しているものと考えられる。Bシリーズについては、亀裂の発生、進展を観察しながら、引張側における亀裂表面長さが70~78mmに達した時点でストップホール施工を行い、その後、同一の荷重条件で繰返し数約400万回まで載荷を行った。B-1供試体では、引張側、圧縮側双方においてストップホールからの亀裂は発生せず、面外曲げ作用下におけるストップホールの亀裂進展防止効果が確認された。また、圧縮側の亀裂については、引張側における亀裂長さとの違いから、表-1に示すようにストップホール施工により亀裂先端が完全に除去されていない場合もあったが、その後の繰返し載荷によりこれらの亀裂はストップホールに向かって進展しており、ストップホールが亀裂の進展誘導の働きをしているものと考えられる。B-2供試体については、B-1供試体と同様にストップホールからの亀裂の発生は確認されなかったが、引張側において側面すみ肉溶接止端部に沿った亀裂が発生した。破面のビーチマーク観察結果から、この亀裂はストップホール施工後に発生したものであり、ストップホール孔縁での応力状態より側面すみ肉溶接部止端部での応力状態が厳しい条件となり、この部位から新たな亀裂が発生したのもと考えられる。したがって、ストップホール施工に際しては、孔縁での応力状態の把握とともにストップホール周辺の応力状態についても配慮する必要があるだろう。
