## VI-75

スロット工法への油圧割岩機  
の適用性について

㈱奥村組技術研究所 (正) 浜田 元  
 ㈱奥村組 加藤 寛樹  
 日本鉱機㈱ 坂口 福壽

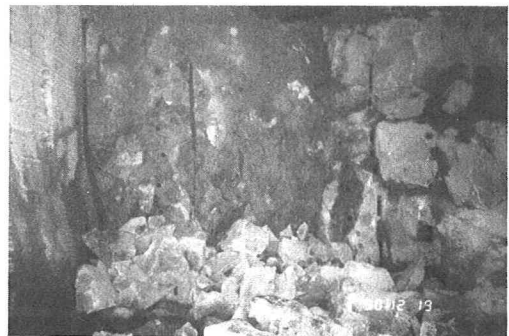
写真-2 2次破碎後の状況

写真-2にブレーカによる2次破碎後の状況を示す。2次破碎能率は $0.30\sim 0.35\text{m}^3/\text{min}$ であり、切羽面右側の1次破碎を行っていない部分が $0.1\text{m}^3/\text{min}$ 以下であるのを考えれば破碎効果は3～5倍あるものと考えられる。
