VI-108 メタンガス発生地帯におけるシールド工事の施工事例

佐藤工業（株） 正会員 今野 節男
佐藤工業（株） 鈴木 強

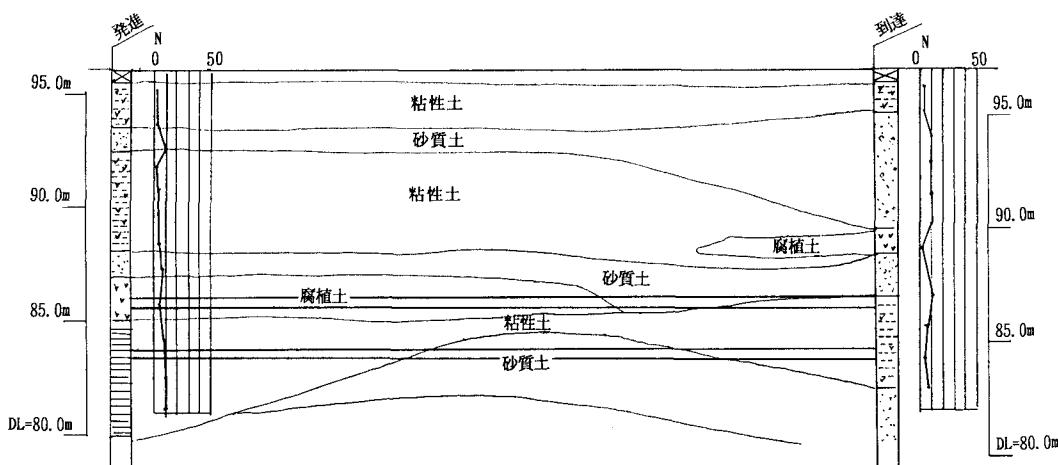
図-1 想定地質縦断図

工事概要を表-1に、想定地質縦断図を図-1に示す。地質縦断図によれば、腐植土層がシールド掘進位置付近に分布しているが、事前の地質調査および可燃性ガス調査結果ではメタンガスが検出されていなかった。
