鋼桁支承ソールプレート部の構造が局部応力に及ぼす影響について

建設省土木研究所 正員 西川 和廣 建設省土木研究所 正員 村越 潤  
建設省土木研究所 正員○佐々木靖雄 パシフィックコンサルタンツ(株) 正員 広瀬 隆宏

1. まえがき 鋼桁支承ソールプレートにおける疲労損傷の原因、損傷橋梁の補修方法および新設橋への対応策を明らかにするための一検討として、ソールプレート周辺の構造をモデル化した鋼桁供試体を製作し静的載荷実験を行った。本文では主にソールプレート部の構造や支承条件がソールプレート溶接部近傍の応力に及ぼす影響について報告する。

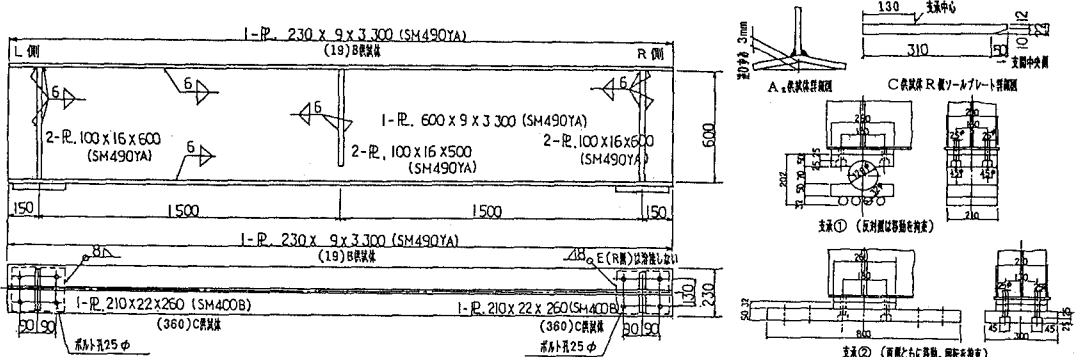
図-1 供試体および支承の寸法形状

2. 実験方法 図-1に供試体および支承の寸法形状を示す。表-1に供試体の種類と特徴を示す。供試体A<sub>1</sub>を標準としソールプレート部の構造を変えた供試体7体について静的載荷試験を行った。表中の供試体C、E、Fについては両側(R、L側)のソールプレート部の構造が異なる。供試体A<sub>2</sub>については製作時に下フランジ中央で3mmの逆ひずみを残した状態でソールプレートを取付けている。なお無負荷時に支承用取付け用のボルト孔位置におけるソールプレートと下フランジのすきま量を測定したところ0.5mm~1.0mm程度であった。支承条件については図-1中に示す支承①を使用した場合(「正常」の場合と呼ぶ)と支承②を使用した場合(「拘束」の場合と呼ぶ)の2ケースとした。支承②では桁端部の回転や水平移動はほぼ完全に拘束された状態となる。荷重は支間中央に1点載荷した。以下に主な試験結果を示す。

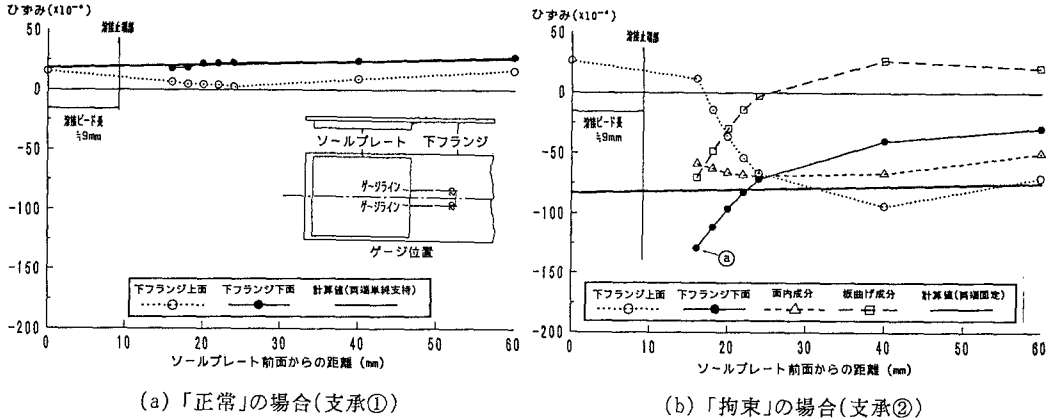
図-2 供試体A<sub>1</sub>における下フランジのひずみ分布

3. 実験結果と考察 図-2(a)(b)に供試体A<sub>1</sub>の支間中央に10t載荷した時のソールプレート前面における下フランジ下面のひずみ分布(フランジ中央から幅方向20mmの位置での平均値)を示す。図中にはそれぞれ実線で両端単純支持および両端固定はりとして仮定した場合の下フランジのひずみ(計算値)も示す。「拘束」の場合はひずみを面内成分(フランジ上面と下面の平均値)と板曲げ成分(上面と下面の差の1/2)の2成分を合わせて示してある。下フランジ下面のひずみに着目すると、「拘束」の場合は「正常」と比較してソールプレート前面では圧縮ひずみが生じており、溶接止端部に近づくにつれてその値が大きくなっている。また、ソールプレート前面から20mm程度の範囲では下フランジに面外曲げが生じている。今回の実験における桁端部の条件は実橋と異なるが、腐食等により支承の回転や移動機能が低下するにつれて、実橋の場合も図中の(a)から(b)に近い状態に変化していくものと予想される。したがって支承機能の低下が疲労損傷の発生に及ぼす影響は大きいものと考えられ、支承としては腐食等に左右されずに長期間その機能を保持できることが重要と考えられる。図-3に供試体A<sub>1</sub>、Bについて10t載荷した時のソールプレート前面直上のウェブの溶接部付近のひずみを示す。図に示すようにひずみは溶接止端直上よりも支点側の位置で高くなっている。図-4に「拘束」の場合の各供試体のR、L側

の2計測位置(図-2, 3 ④, ⑤)のひずみを示す。この図からソールプレート部の構造とその周辺部の応力の関係をまとめると次のとおりである。

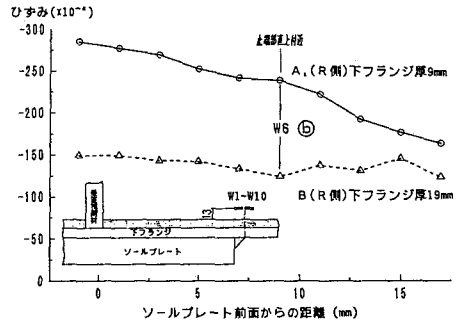
図-3 「拘束」の場合におけるA<sub>1</sub>, B供試体ウェブ溶接部付近のひずみ分布

- ① 下フランジ厚を9mm(A<sub>1</sub>)から19mm(B)に変化させた場合、ソールプレート前面(止端部から7mmの位置)およびウェブ溶接部のひずみは若干小さくなる。
- ② 逆ひずみを残した供試体A<sub>2</sub>のひずみは、供試体A<sub>1</sub>と比較してウェブ溶接部において大きい。
- ③ ソールプレートを高力ボルトにて取り付けた供試体Eのひずみは、供試体A<sub>1</sub>と比較して小さくソールプレート前面ではほぼ0に近い値を示している。

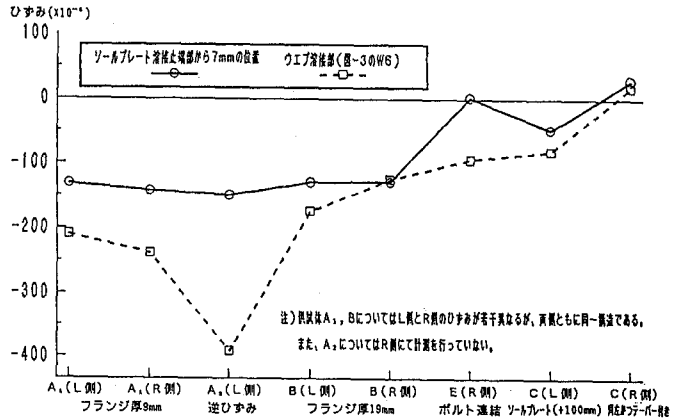
図-4 「拘束」の場合における各供試体のひずみの比較

- ④ ソールプレート長さを100mm支間中央側に長くした供試体C(L側)のひずみは、供試体A<sub>1</sub>と比較して小さい。テーパを付けた供試体C(R側)ではさらにひずみが小さくなる傾向にある。
- ⑤ 全供試体のソールプレート前面(止端部から7mmの位置)のひずみを比較すると、B(ボルト連結)とC(R側)(ソールプレート100mm延長+テーパ付き)の場合が小さく、次いでC(L側)(ソールプレート100mm延長)となっている。

相対的な比較ではあるが、ソールプレートを下フランジに溶接で取り付ける場合には、ソールプレート長を若干長くし、あるいはさらに前面にテーパを付けると溶接部からの疲労亀裂の発生防止に効果があるものと考えられる。
