I-438 プライマー鋼板溶接桁の疲労強度

東京鉄骨橋梁 正会員 田中 雅人
 法政大学 正会員 森 猛
 横河ブリッジ 木幡 嘉人
 東京工業大学 正会員 三木 千壽

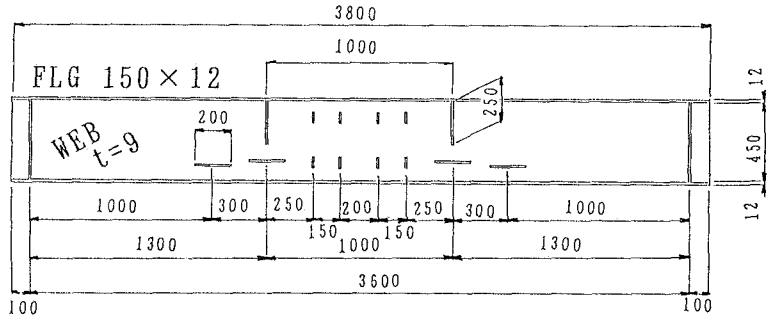
図-1 試験体形状

供試鋼材は SS400であり、試験体は図-1のような I 断面梁で2体製作した。この試験体には長ばく形エッチングプライマーを目標膜厚20μで塗布し、それぞれプライマーを削除せずに溶接を行なった。首溶接は炭酸ガスシールド自動溶接でフラックス入りワイヤー（FCW）を使用し、垂直ステイフナーとガセットプレートは手溶接とFCWを使用した半自動溶接でそれぞれ半数ずつ施工した。溶接条件を表-1に示す。疲労試験は載荷梁を介した2点載荷とし、繰り返し速度を 2.2Hzで 1~26tfの繰り返し載荷にて行なった。試験体各部の応力範囲は首溶接で141Mpa、垂直ステイフナーで101Mpa、ウェブガセットプレートで 59~72Mpaである。疲労亀裂発生進展状況は、所定の間隔で磁粉探傷法により監視した。ウェブガセットプレートに発生した疲労亀裂については、その全長がおよそ40mmと

なった時点でストップホール、ハイテンボルト締めにより補修した。また、疲労試験終了後、溶接部を露呈し、ブローホールの高さ、幅、形状と潜在疲労亀裂の寸法を観察した。

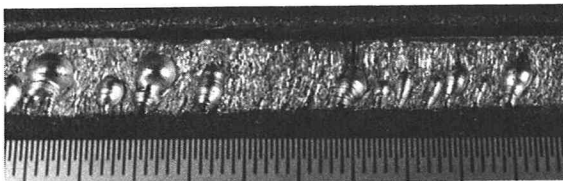
写真-1 露呈した首溶接状況

暴露した首溶接部(先行溶接)の状況を写真-1に示す。先行溶接部には破面試験を行なった4mで約700個のブローホールの発生が確認された。これらのブローホールのうち約10%程度から疲労亀裂が発生していた。疲労亀裂のほとんどはブローホールの先端部から発生しており、残りの疲労亀裂はブローホールの内壁から発生していた。後行溶接部は連続した細長い(高さ約2mm)針状のブローホールの発生が見られたが、これらからの疲労亀裂の発生は見られなかった。同様にガセットプレートと垂直スティフナー溶接のルート部においてもブローホールが存在していたが、そこからは疲労亀裂の発生は認められなかった。

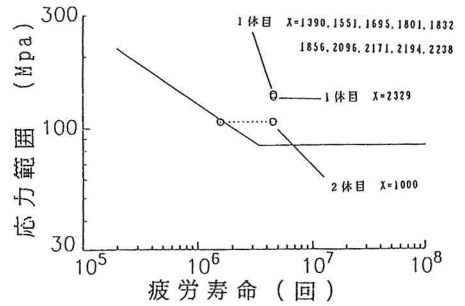
図-2 JSSC疲労設計指針での許容応力範囲との比較(首溶接)

疲労試験の載荷回数は1体目で458万回、2体目で471回行なった。首溶接に於いては、1体目は全て引張側の下側に発生しており、386万回で4箇所、440万回で新たに7箇所発生し458万回で疲労試験を終了した。終了時に亀裂は最大13mmまで成長し、貫通はしなかった。2体目の疲労亀裂は1箇所のみ検出された。この亀裂は158万回に圧縮側の上側に亀裂長1mmで検出され、176万回で5mm、297万回で10mm、433万回で11mmと成長した。また、453万回で裏側のピードおよび上フランジに貫通し、471万回でフランジの半分程度まで成長したため疲労試験を終了した。S-N曲線を図-2に示す。

- 1) フランジとウェブの接合部の疲労亀裂はすべてブローホールから発生しており、ブローホールの影響を受けていると言える。しかし、JSSC疲労設計指針のD等級の強度等級を満たしている。
- 2) ウェブガセットプレートに発生した疲労亀裂は全て溶接止端部からであり、ブローホールの影響はない。
- 3) 垂直スティフナーには疲労亀裂は全く発生しておらず、疲労強度に対するブローホールの影響はないことが確かめられた。
- 4) これらの溶接部の疲労強度はそれぞれに対応するJSSC疲労設計指針での強度等級を満たしている。

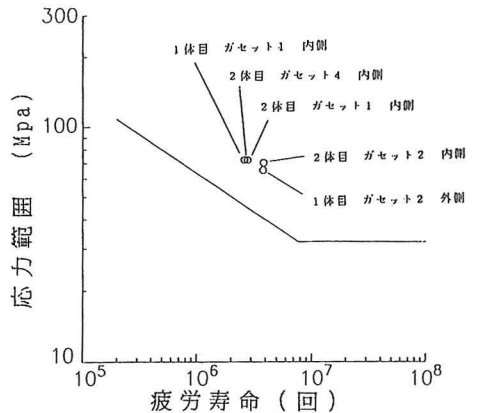
図-3 JSSC疲労設計指針での許容応力範囲との比較(ウェブガセット)

1、2体目ともにウェブガセットプレートに発生した疲労亀裂はすべて溶接止端部からであり、手溶接、FCW半自動の溶接方法による差異は見られなかった。これら溶接止端部に沿った亀裂は、磁粉探傷では判断しにくく、亀裂の長さが10mmを超えてから発見される場合が多かった。発生した疲労亀裂は片面で20~30mmまで成長すると、反対側に貫通する。貫通した疲労亀裂が初めに発生した疲労亀裂とほぼ同じ長さになると、表裏の疲労亀裂は同じ割合で成長する。試験終了後ストップホール(18φ)、ハイテンボルト締め補修箇所を詳細に観察したが、亀裂の再発生は見られず、補修方法は有効であることが確認された。また、垂直スティフナーにおける疲労亀裂はまったく検出されなかった。S-N曲線を図-3、4に示す。
