芝の耐侵食性に関する基礎実験について

建設省関東地方建設局

(財)国土開発技術研究センター

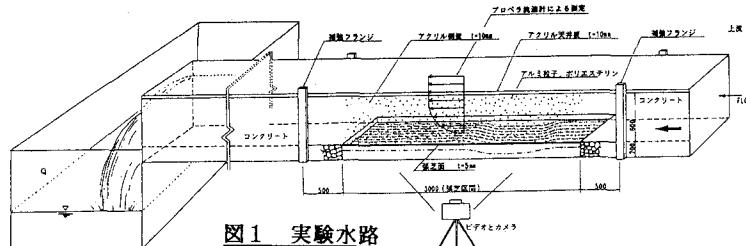
①実験水路概要

最大流速 $V = 3\text{m/s}$ 程度を得ることを目的として、以下の諸元をもつ管水路を製作した。

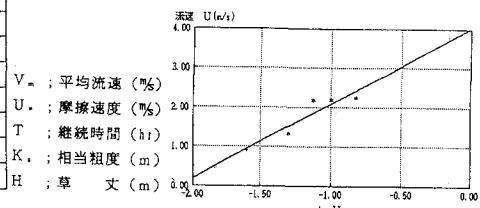
ケース1.

図2 基礎実験の流速分布

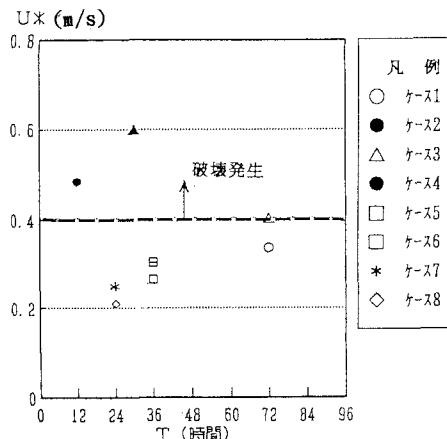
図3 摩擦速度 U^* と破壊発生状況

張芝破壊の原因を流体からの剪断力 τ (kg/m^2) と仮定する。 U^* の比較が剪断力の評価に結びつく。解析対象とした8ケースについて、張芝面に作用した摩擦速度 U^* の評価を図3に示す。図3では、 $U^* = 0.4(\text{m}/\text{s})$ 程度が12時間以上継続して作用する場合、張芝の剪断破壊が生じている。これは $\tau = 16.3 (\text{kg}/\text{m}^2)$ 程度に相当する。

尚、洪水継続時間(通水時間) T と張芝破壊との関係についての傾向は、この結果からは読み取れない。特に現地実験については、継続時間の調節が不可能であり、プロットの値は「その時間内は芝が健全であった。」という解釈となる。

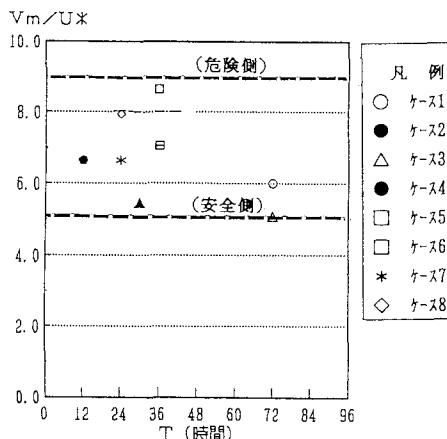
図4 V_m/U^* の比較

図4に8ケースの V_m/U^* の比を図化した。

この結果、 V_m/U^* は 5.0~9.0 程度の範囲に収まることが判明した。通常、流速の対数分布を用いる場合、 $H=K_s$ の高さにおいては V_m/U^* の比が 6.0 程度であることが明らかにされており、概ね妥当な結果と思われる。
