II-242 家屋・家財の浸水被害について

建設省土木研究所 正会員 川上哲広
 建設省北上川下流工事事務所 正会員 吉本俊裕
 建設省土木研究所 正会員 木内豪

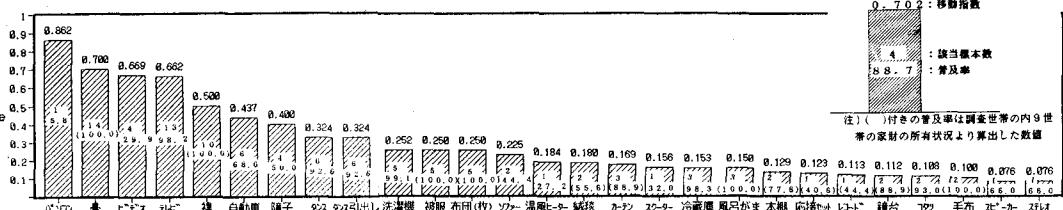
図-1 移動品目別移動指標順位（上位27品目）

まず、どのような品目が移動されやすいかを見るため、次式により品目毎の移動指標を求め大きい順に並べた(図-1)

品目別の普及率は全国消費実態調査より求め、それによりがたいものについては調査対象世帯の内9世帯について家財の所有状況について調査できたのでこれを基に算出した。
