III-543 凍結工法によるう道の地中接合

NTT東京支社 正会員 大西 辰男
 NTT東京支社 正会員 工藤 衆蔵
 日本コムシス 正会員 尾崎 宏

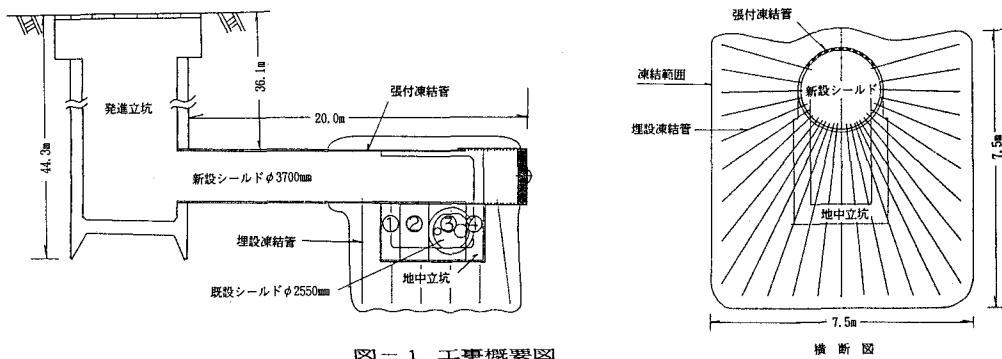
図1-1 工事概要図

凍土造成範囲を図-1に示す。新設シールド坑内を作業基地とし、側面及び下部方向に埋設凍結管を設置した。また、新設シールド上部方向にはセグメントの内側に張付凍結管を配置した。

掘削は、図-1に示すとおり凍結管の配列の関係から全体を①～④の4分割とし、1ブロック毎に掘削・凍結管の盛替を行った。掘削は、セグメントの撤去から始まり1m毎に設置されている凍結管の盛替・既設とう道の撤去と、狭隘なスペース内作業での人力掘削が主体となった。坑内の温度は $-20^{\circ}\text{C} \sim -25^{\circ}\text{C}$ であり、掘削土の一軸圧縮強度は、 210kgf/cm^2 であったが、実際は粘着強度が非常に大きく、掘削に際しては、専門ハツリ工を要した。また、坑内の環境は厳寒での作業のため1～2時間毎の交替による作業となり、本工事で最も困難な工程となった。

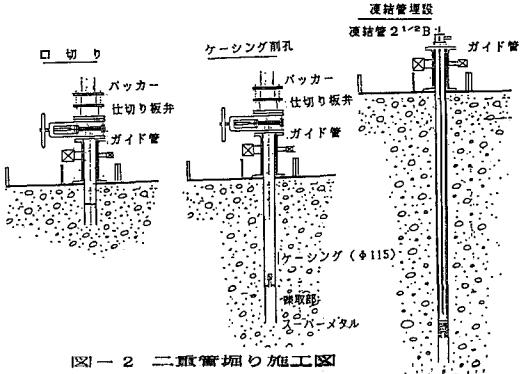
図2-2 二重管掘り施工図

土層は滯水砂礫層であり、礫径15cm~20cmの大礫に混入する事から、ボーリング時の安全性、削孔精度をより確実にするため、従来の凍結管を用いたボーリング方法を変更し、ケーシングによるボーリングを行い、このケーシング管を鞘管とし、この中に凍結管を建てる二重管方式とした。(図-2)

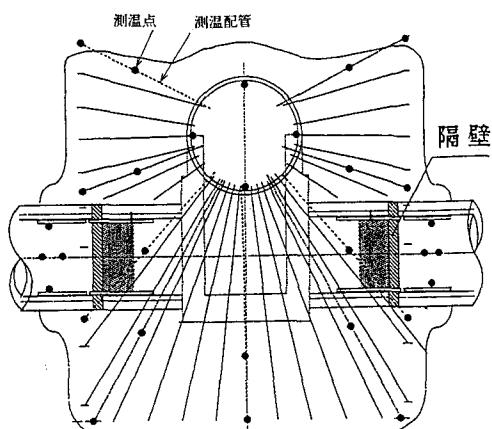
図-3 測温点位置図

凍土の造成・維持管理は、凍結範囲全体を網羅する位置に、測温管を33本埋設し、所定の位置に115点の測点を設け、各々の地中温度変化を自動計測して計測室で集中管理した。(図-3)
