## III-597

## ジオグリッドによる軟弱地盤上の路盤補強実験

清水建設(株) 正会員○宮田 和 正会員 川崎 廣貴  
 日本道路公団 竹谷 栄一 神田 豊  
 清水建設(株) 正会員 杉山 憲房 正会員 内田 秀樹

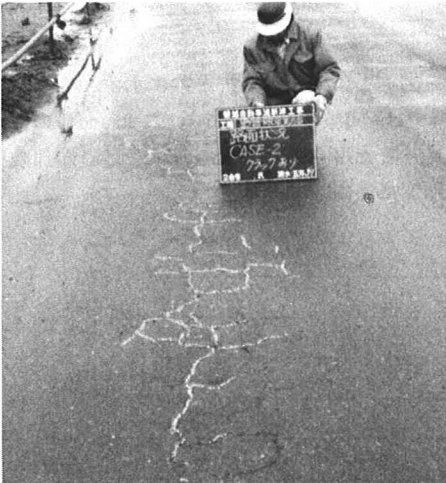
写真-1 路面状況(CASE-2)

走行台数5万台時の沈下測定を行った際に路面のひび割れを観察した。CASE-1については小さなひび割れが見られ、CASE-2, 3については道路を走行するダンプトラックのタイヤの位置にひび割れが生じているのが確認された(写真-1)。また、CASE-4では横断ひび割れが生じていることが確認された。CASE-5は路面全体に比較的大きいひび割れが亀甲状を呈して生じていた。全般的に、前回<sup>2)</sup>の観察時(走行台数3万台)よりひび割れの深さが深くなっており、一部区間では今後路面の補修が必要となるものと推測された。
