## IV-389 新幹線における乗り心地改善策

JR東日本 小山内政広 田中成徳  
J E I S 桑原克也

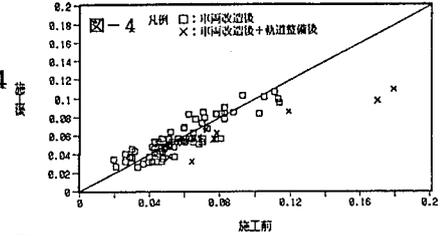
①列車動揺加速度計(20m間の最大値平均) 図-4

車両改良前 A	車両改良後 B	効果	
			C(A-B)	C/A*100
11号車	0.07566	0.06515	Δ0.0105	13.9%

・列車動揺加速度計(20m間の最大値平均) 図-4

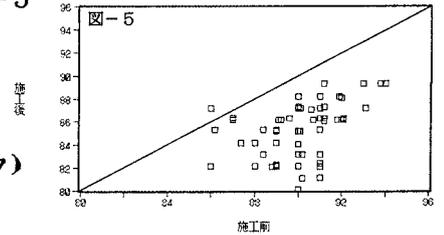
②乗り心地計(1Km間平均乗り心地レベル平均) 図-5

車両改良前 A	車両改良後 B	効果	
			C(A-B)	C/A*100
12号車	90.0dB	85.2dB	Δ 4.8dB	5.3%

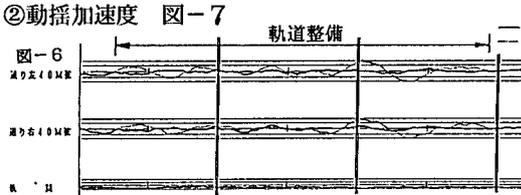
①通り40m弦・軌間 図-6

(2) 軌道整備による効果(電気・軌道総合試験車データ)

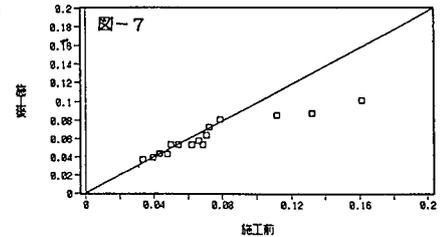
軌道整備前 A	軌道整備後 B	効果	
			C(A-B)	C/A*100
試験車	0.07096	0.06021	Δ0.0108	15.2%
