大日本土木㈱ 正員 関野英男
 大日本土木㈱ 鈴木邦明
 応用地質㈱ 石田章司

トンネルの地質調査において有効性が評価されている「比抵抗映像法」¹⁾による調査を行い、水文的地質構造や地下水の状態の検討を行った。本報告では、その検討結果と、現場計測結果との対比も含めて報告する。

対象トンネルは、中津川～下呂を結ぶ国道257号線のほぼ中央に位置する全長737mのNATMトンネルであり、現在、図-1に示すような側壁導坑先進工法区間(202m)の導坑掘削が終了している。同区間では補助工法として水抜きボーリングとウレタン注入を採用している。

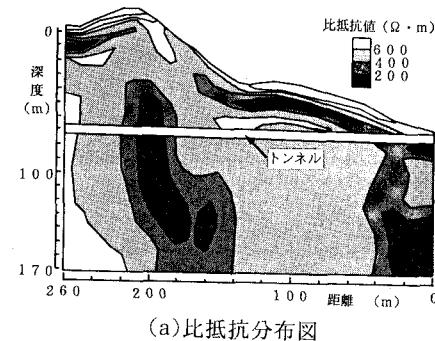
(a)比抵抗分布図

事前にトンネル全長に亘って地質構造、地下水の状況、破碎帯および変質帯の推定を行うために調査を行った。比抵抗映像法による比抵抗分布図と総合地質縦断図を調査全長800m内の坑口部分の260m区間にについて示したのが図-2である。比抵抗分布図は高比抵抗～低比抵抗に向かって白色～黒色系に移行するような表現としており、トンネル周辺の比抵抗値が概ね400Ω・mで流紋岩としては低い傾向にあること、距離200m近傍には鉛直方向に分布する200Ω・m以下の極端に低い箇所があることが分かる。総合的地質縦断図は、地表面から「礫を含み含水率が低い部分」→「著しい破碎と変質を受けて脆弱化し、含水率が高く地下水が多く存在する地層」→「断層破碎帯」→「C_L～C_M級の健全な岩盤」の順になっているものと判断し、地下水位は比抵抗値の分布形状からみて、帶状の低比抵抗部に相当すると推定された。側壁導坑の施工実績は、総合地質図と良く対応しており、特に低比抵抗値であった箇所には幅4m程度の断層破碎帯(粘土混じり角礫～砂礫)

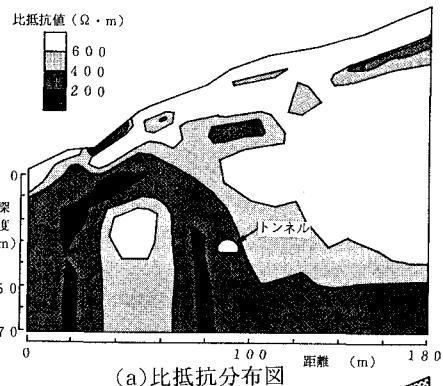
(a) 比抵抗分布図

水抜きボーリングの地下水低下効果を確認するために、(1)で想定された破碎帯位置でのトンネル軸直角方向250mの測線(図-1参照)で調査を行った。調査時期は、初期値として切羽位置が測線より100m程度離れている時と、水抜きボーリングを測線近傍まで打設した時、切羽が測線近傍まで近づいた時の3回である。一回目の調査での比抵抗分布図と総合地質縦断図を示したのが図-3である。地下水状況については、浅層水位(▽)と、深層水位(▼)に区分した。調査結果を一回目と三回目の比抵抗変化率で整理したのが図-4である(二回目での結果も同じ傾向)。全体的な傾向として、連続的に高く変化する部分は深層地下水位の箇所であり、トンネル湧水に影響する地下水位の低下の傾向が現れている。水抜きボーリングからの湧水量観測結果を図-5に示す。傾向としてボーリング番号⑨～⑫打設時に最大値の2500ℓ/min程度に達するが、その後低減して現在ではほぼ定常状態の1000ℓ/min程度であることから、流入流出量がある程度釣りあった状態と考えられ、深層地下水位の低下はこれ以上期待できないと思われた。
