VI-214 炭素繊維(CFRP)を用いたグラウンドアンカーの開発

日本道路公團
成瀬 隆弘
鈴木 錢高組 正員 ○三宅 克哉
鶴岡和
南雲 政博
青柳 計太郎
東京製鋼
榎本 剛
山崎 裕一

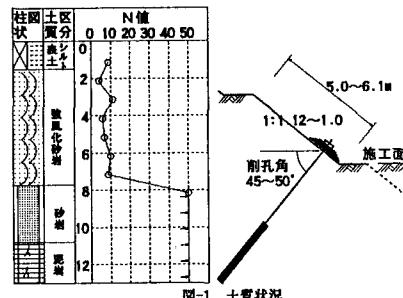
図-1 土質状況

現地の施工地盤の状況を図-1に示す。定着地盤はN値50以上の砂岩及び泥岩で、設計に用いた定着長部の地盤の周面摩擦応力度は 6kgf/cm^2 である。

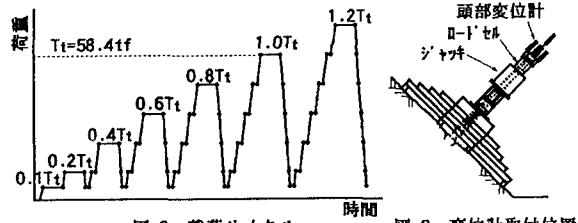
図-2 載荷サイクル

試験は、図-2に示す荷重サイクルで土質工学会基準に準じて実施した。なお、最大試験荷重は 70.1tf である。また、測定項目は緊張荷重、頭部変位及び引張材のひずみで、測定位置を図-3及び図-4に示す。

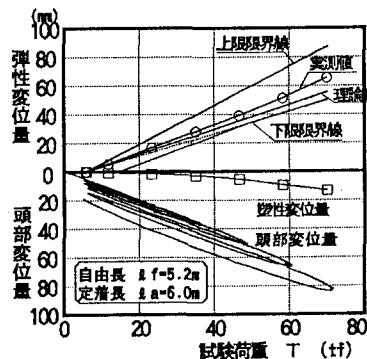
図-5 多サイクル試験結果

図-5に多サイクル引張試験結果を示す。図-5の上側には弾性変位量(δ_e)を、下側には塑性変位量(δ_p)と頭部変位量を示している。

図-5より、 δ_e は土質工学会基準に定める範囲内に収まっている。また、 δ_p も 10mm 程度であり、特に問題はないと考えられる。

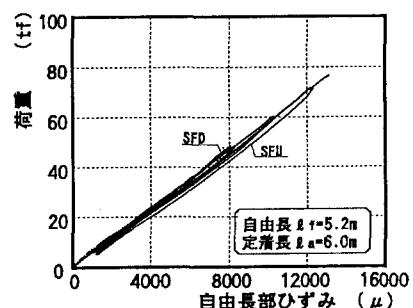
図-6 自由長部内のひずみ

自由長上部のひずみ(SFU)及び下部のひずみ(SFD)の履歴は、図-6よりほとんど差がなく、シース内での摩擦損失は認められなかった。また、本アンカーは引張型のアンカーである。

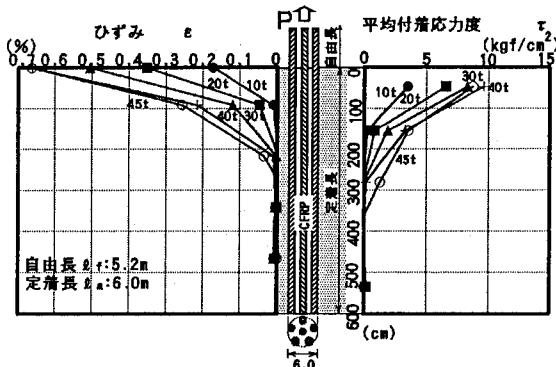
図-7 定着長部の付着応力度分布

実験では引張材にひずみゲージを貼付け、自由長部を確保をするシース内での摩擦損失の程度及び定着長部内の付着応力度分布も測定した。しかし、定着長部では緊張荷重が 50tf 以上になるとほとんどのひずみゲージが損傷し測定ができなかった。測定結果を図-6、図-7に示す。図-7には荷重 50tf 以下の定着長部内のひずみ及びその

ひずみより求めた平均付着応力度(τ)を示す。

このため、図-7より τ は定着長上部が最も大きく、緊張荷重の増大と共に伝達長が徐々に長くなっていくのが観察される。なお、50tf時の伝達長は3m程度であった。

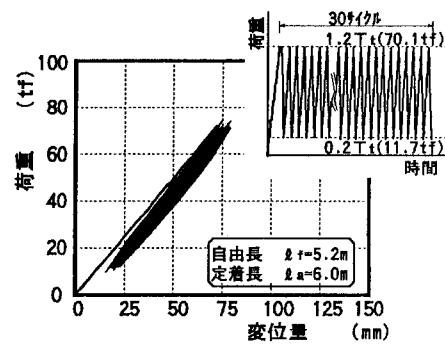
図-8 繰返し引張試験の載荷サイクルと結果

アンカーに繰返し荷重が作用した時の挙動を確認するため、高張力の繰返し引張試験を行った。荷重サイクルは、図-4に示すように荷重11.7tf(0.2T_t)～70.1tf(1.2T_t)を30回繰り返した。また、測定項目及びひずみの測定位置は、多サイクル引張試験と同じとした。荷重-頭部変位量の関係を図-5に、定着長部のひずみ及び定着長部のひずみより求めた平均付着応力度 τ を図-9に示す。

試験の結果、荷重-頭部変位量の関係は、図-5より30サイクルまではほぼ直線で、その勾配は1サイクル以外はほとんど同様であった。また、定着長部のひずみは、10サイクル目までBS1～BS3のひずみが増大し、それ以降は収束していることが確認された。

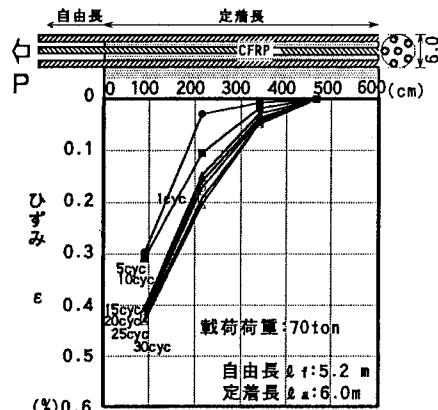
図-9 定着長部のひずみ分布

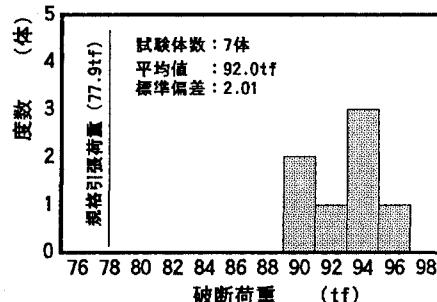
図-10 破断荷重の分布

その結果、アンカーは地盤から引き抜くことなくすべて自由長部の引張材で破断し、破断荷重はいずれも室内試験結果から定めたアンカーテンドンの規格引張荷重を上回った。破断実験の結果を図-10に示す。破断試験では、多サイクルや繰返し荷重の影響も考慮された。しかし、試験結果からこれらの影響は確認されなかった。
