## 支承近傍の損傷に関するデータベース

株酒井鉄工所 正員 庄野 泉 大阪大学工学部 正員 松井繁之  
高田機工(株) 正員 山田靖則

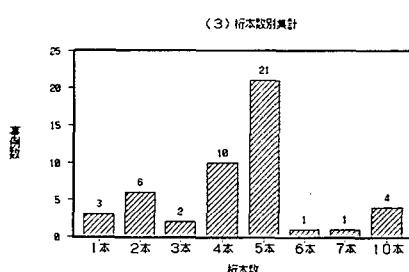
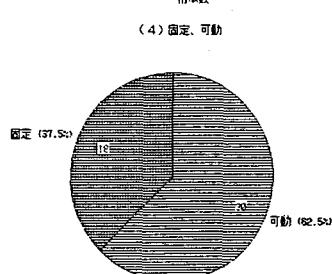
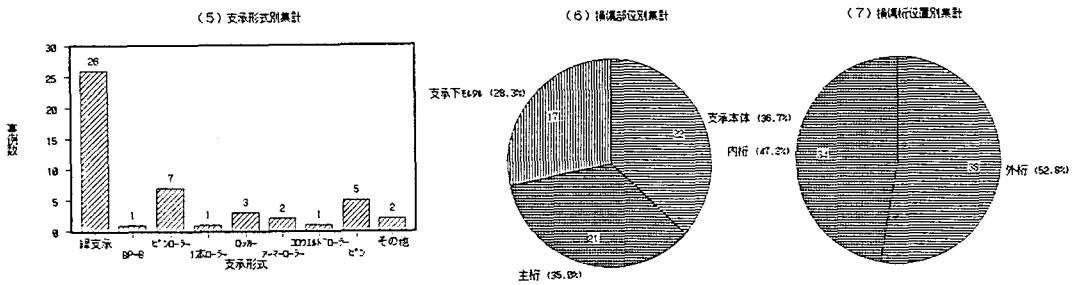
### 3.1 単数データ

**3. 分析結果例** 分析結果を図示する。

4. あとがき 3. で示したように得られた事例から、損傷事例は ①上部構造では単純鉄筋、②支承種類では可動支承、③主桁本数では本数が多い方、④支承形式では線支承に多いこと、⑤損傷部位では主桁、支承本体、支承下モルタルにほぼ 1/3 づつであること、⑥外桁と内桁とでは若干外桁の方が多いことがうかがえる。また、複数項目からの分析では、⑦鉄筋では外桁の方が若干多いこと、⑧支承本体、支承下モルタルの損傷は外桁に若干多くかつ可動支承が多いこと、⑨主桁の損傷は線支承に多く、支承本体と支承下モルタルの損傷では支承形式についてほぼ同じ傾向があることがうかがえる。今回はデータが少ないために有意なデータが得られなかったが、3項目以上の分析等によっては、これまで明確にできなかった関係が明らかになり、設計へのフィードバックも可能になると思われる。
