## 北海道南西沖地震による液状化被害地域のリモートセンシング画像解析

西松建設(株)技術研究所 正員 ○戸松 征夫  
西松建設(株)技術研究所 正員 佐藤 靖彦

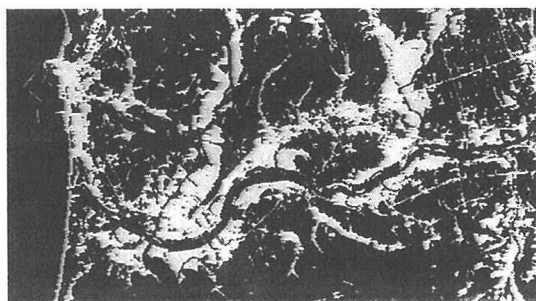
図3 後志利別川流域の旧河道の解析  
[二値化しきい値：バンド3>40]

後志利別川下流域は旧河道の蛇行帯で、河道を埋立てた農地および堤体が広範囲にわたり被害を受けた。後志利別川流域の河道変遷図<sup>2)</sup>を引用して図2に示す。旧河道をバンド7画像から識別することは難しく、バンド3画像を解析したものを図3に示す。白い部分は古くからの低地や道路(部分)で、白い中に現河道が抜けている。現河道に沿ってヒゲ状に出た黒い部分があり、これが図2の旧河道跡に対応するとみられる。
