VI-237 裏込め兼用滑材を用いた ボックス推進について

NTT北海道総合技術センタ 正会員○ 佐々木 進
 NTTフィールドシステム研究開発センタ 正会員 石本 弘治
 NTT長距離通信事業本部 正会員 小林 正樹
 日本コムシス(株)ケーブル施設本部 正会員 浅川 雄二

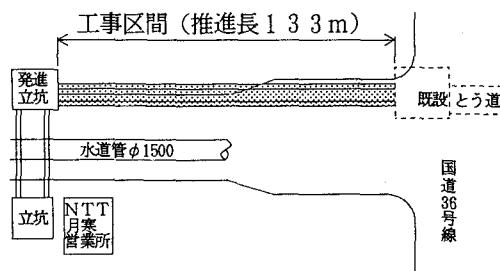
図-1 平面図

本工事は、中押しジャッキ2段を用いた刃口推進工法により、推進長133mと長距離のボックス推進を施工したものである。ボックス外径は2.44mm×1.99mmで、平面図は図-1に、縦断線形、土層構成は図-2に示すとおりである。

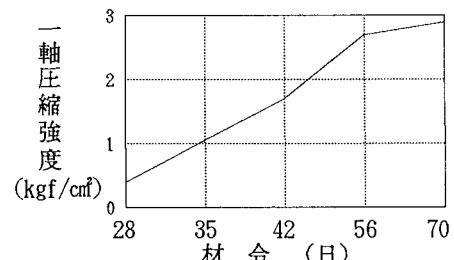
図-4 裏込め兼用滑材の圧縮強度

裏込め兼用滑材の一軸圧縮強度は図-4に示すとおりである。

推進区間の路面沈下量については図-6に示すとおりである。路面沈下量等の比較を行うため、前半区間（推進長70mまで）は裏込め兼用滑材、後半区間は従来型の滑材を使用した。その結果、裏込め兼用滑材を使用した区間の方が沈下量が小さい値が得られた。これは、推進時にボックス周囲に生じたボイドがつぶれる前に裏込め兼用滑材を早期充填したため、地山の乱れや緩みを最小限に抑え沈下の防止に寄与したものと考えられる。また、室内での圧縮強度は早期に発現していないが、施工時においては注入圧1.5 kgf/cm²で注入を行うため、室内実験よりも大きい強度が得られた。

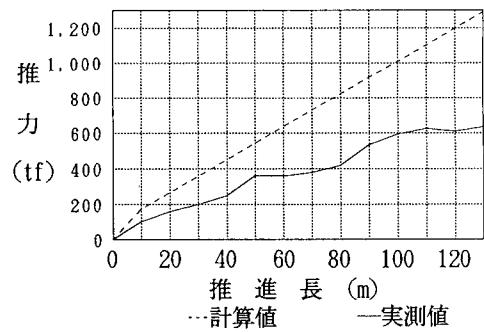
図-5 推力の変化

裏込め兼用滑材の滑材効果としては図-5に示すように施工における実測推力が計算値より小さく、また推進中における著しい推力上昇も見られなかった。これは裏込め兼用滑材がボックス外周面で石鹼の作用による滑材効果が得られたものと考えられる。
