I-409

箱桁の現場全断面溶接施工方法試験

首都高速道路公団 正員 湯田坂幸彦  
竹鼻淳志  
株式会社宮地鐵工所 森下統一  
株式会社横河ブリッジ 倉本達雄

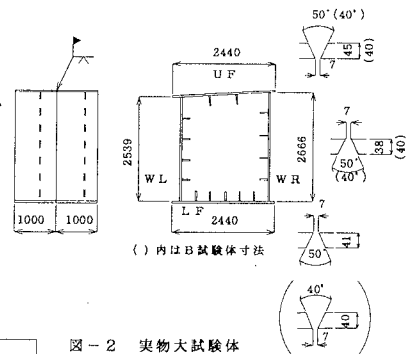
図-1 現場溶接継手箇所図

高速湾岸線B Y 5 5 1工区上部工は8径間連続の非合成鋼箱桁橋であり、支点上に配置した横梁に主桁を剛結する構造である。横梁と主桁の交差部は非常に大きな断面力が生じ、高材質（SM570）高板厚（ $t = 40\text{mm}$ 程度）の断面となっているが、輸送上から横梁幅寸法が規制されるため、一部の主桁現場継手は箱桁全断面溶接継手とした（図-1）。実施工に先立ち実物大試験体による施工試験を行い、溶接の施工性・機械的性質・変形の確認、RT（放射線透過試験）とAUT（超音波自動探傷試験）の比較等を行った。またテーパ状にルートギャップを変化させた試験体を溶接し、ギャップ量の限界を確認したので報告する。

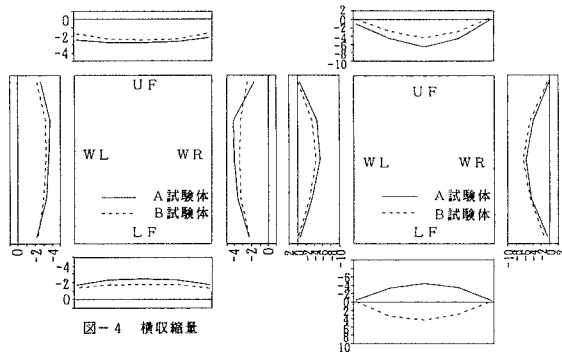
図-4 横収縮量

- ① 機械的性質の試験結果を表-2に示す。SM570Q材の溶接継手として、引張り・曲げ・衝撃・硬さ及びマクロ試験の結果は全て良好であった。
- ② 溶接線全長をRTとAUT（JIS Z 3060 L検出レベル）にて検査した結果全て1級であり合格した。なおRTで検出された微小な第1種欠陥はAUTでは検出されていない。断面マクロにて確認した結果小さな単独のブローホール（ $1.0 \sim 2.2\phi$ ）であった。
- ③ 溶接による変形量の測定結果を図-4（横収縮量）、図-5（面外変形量）に示す。全溶接後の横収縮量は平均2.5mm程度であった。また面外変形量は最大6mm程度生じたが、板の平面度の規格値を十分満足する値である。実橋は拘束力が大きいため、現場溶接後の面外変形量は試験体に比べ小さい量になると思われる。なお下フランジは上向きと下向き溶接の違いによりA試験体とB試験体では変形の方法が逆となっている。
- ④ ルートギャップの限界確認試験では、4mm（一部2mm）から12mmの範囲で良好な片面裏波溶接が行えた。上向き溶接のギャップ4mmと12mmのマクロ写真を写真-1に示す。
