VI-260

3連型泥水式MFシールド工法によるビル直下の掘進（その2）
－3室独立チャンバー方式での泥水管理－

鹿島建設㈱ 正会員 三井 隆 岡本 哲哉 上田 昭郎
大阪市交通局 正会員 葛野 恒夫 正会員 高崎 肇

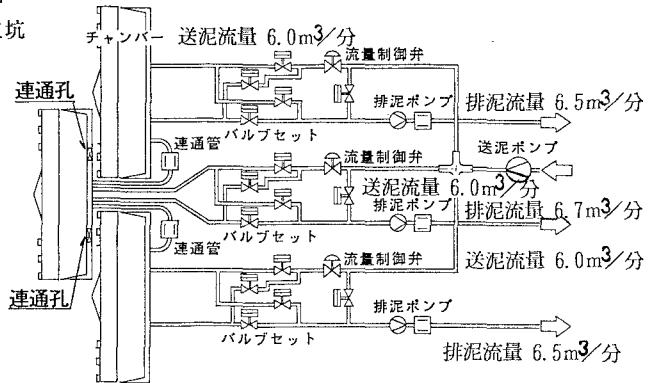
泥水は、送泥配管1系統（ $\phi=300\text{mm}$ ）で立坑内まで送り、分岐管にて3系統（ $\phi=200\text{mm}$ ）に分け、各室に配達する。また排泥配管3系統（ $\phi=200\text{mm}$ ）にて地上まで送り返す。

送泥（P₁）ポンプは、切羽泥水圧に応じて回転数を変化させる圧力制御機能を、排泥（P₂）ポンプは泥水濃度が変化した場合にも流速を一定に保つ機能を各々独立して有する。センサー類は、切羽水圧計、電磁流量計、γ線密度計を各チャンバー別に配置した。

チャンバー間で発生する差圧を解消するため、各室をつなぐ連通配管に加え、隔壁にも複数個の連通孔を配置した。

図-1 泥水輸送設備と泥水の収支

掘削に先立ち、各チャンバーへの送泥量を揃えるため、送泥側で3系統に分岐した後の流量制御弁を調整するとともに、排泥側についても予定の掘進速度に見合った流速に合わせていく方法を採った。ここで基本とした泥水の収支を取りまとめ、図-1に併記した。また、KSGSによる管理記録の一例を図-2（乾砂量）、図-3（偏差流量）に示す。

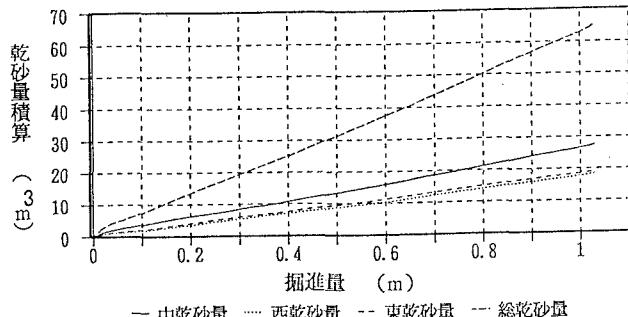
図-2 泥水管理記録（乾砂量）

各チャンバーの切羽水圧は2～4%程度の範囲で変動するが、各チャンバー間の差圧は計器の誤差程度に止まる。乾砂量と掘進量との相関では、3室とも管理限界（±5%）内に概ね収まる。偏差流量は中央に比較し左右のチャンバーからの逸水が僅かに多く、左右から中央のチャンバーへの泥水の移動が起こっている。

この結果左右で乾砂量が少なめとなるが、実用上差支え無い範囲に止まる。

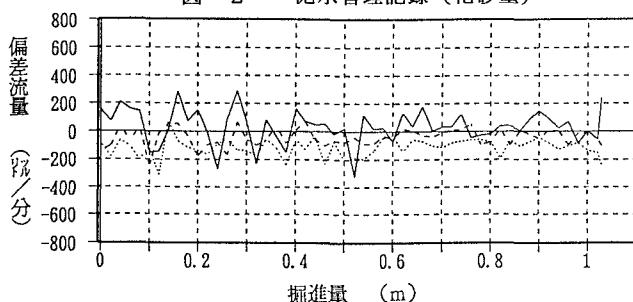
図-3 泥水管理記録（偏差流量）

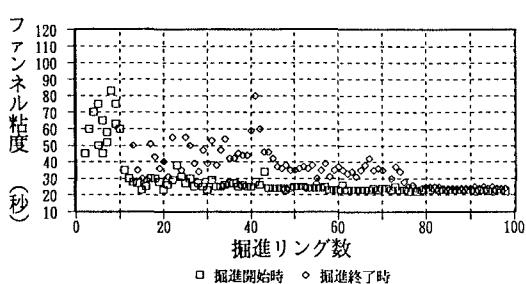
図-4 泥水管理記録（粘性）

一般区間の切羽泥水圧は、地下水圧 + 3 ~ 4 tf/m²を維持した。区間中の掘削泥水の粘性と密度の推移を図-4、5に示す。

泥水は、ファンネル粘性25秒以上を目標としたが、コラムジェット施工区間等を除き概ね管理状態を維持することができた。この際の泥水密度は $1.2 \pm 0.05 \text{ gf/cm}^3$ となった。

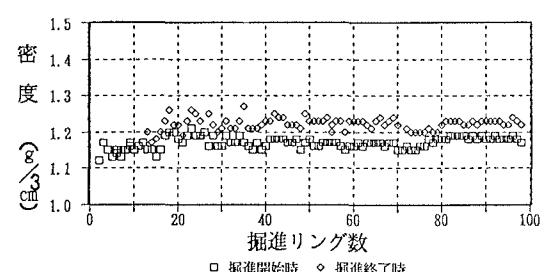
図-5 泥水管理記録（密度）
