I-A 286

ボンゴシ材を用いたアーチ橋接合部の実験的研究

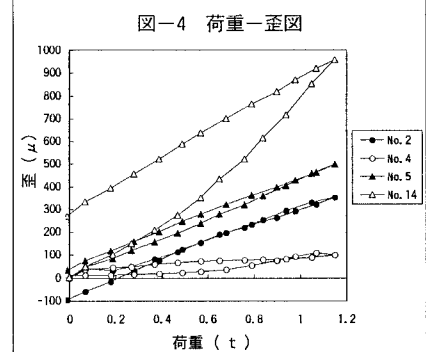
また、横梁部分の歪値はサイクルを重ねても直線的に変化している。それに対して鋼板A部分の、特に横梁の接合部分に近いゲージNo. 14～16の歪値は、たわみ値と同様に1・4・7サイクルで傾きの変化がみられた。（図-4参照）

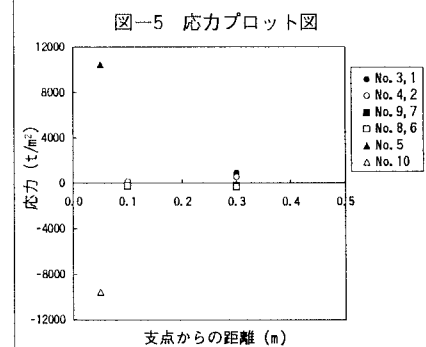
実験から得た歪値より応力を算出し、支点からの距離を横軸にとってプロットした結果を図-5に示す。ボンゴシ部分の応力（No. 1～4, No. 6～9）と鋼板部分の応力（No. 5とNo. 10）には、材質による差が生じている。このことと供試体の形状からボルトがヒンジ的な役割をしていると仮定し、横梁の木材部分は梁理論（両端ヒンジ梁）、鋼板部分はアーチリブの曲げ剛性を考慮した格子桁の理論を適用することによって、双方の値が理論内にはいる結果となった。また、供試体の挙動を解明するために、歪値を各々の弾性係数で除した値をプロットした。その結果、直線的なグラフとなり、鋼板とボンゴシ材が一体となって作用していることが確認された。（図-6参照）
