I-B 390

## 組杭の部材変形性能に関する実験的研究

建設省土木研究所 正会員 ○石田雅博

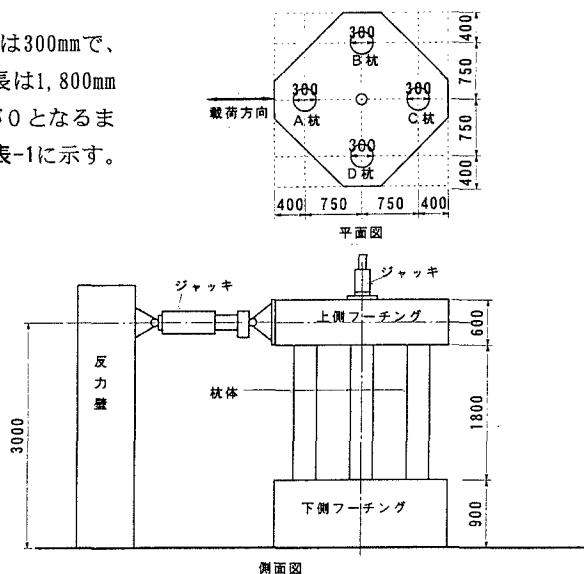
図-1 実験概要図

本実験の載荷概要図を図-1に示す。杭径は300mmで、1列、2列、1列の4本の組杭とした。杭長は1,800mmで、フーチングから杭体の曲げモーメントが0となるまでの長さは杭径の3倍である。杭の諸元を表-1に示す。軸方向鉄筋および帯鉄筋は、一般的な場所打ち杭の鉄筋比となるように配筋した。また、コンクリート強度は、場所打ち杭が水中コンクリートであることを考慮して低めに設定した。Case1は鉛直荷重を0tfとし、Case2は死荷重相当として50tfの鉛直荷重を載荷して一定に保った。水平荷重の載荷方法は、全ての杭において最初の鉄筋が降伏したときの上側フーチングの水平変位を $\delta_y$ として、この整数倍の変位で漸増する正負交番載荷（繰返し回数3回）とした。なお、ここではCase 2の実験結果を中心に以下に示す。

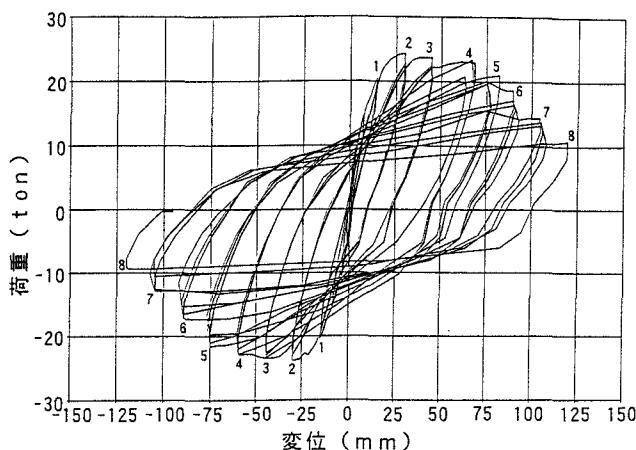
図-3 荷重-変位曲線 (Case 2)

Case 2 の荷重-変位曲線を図-3に示す。2  $\delta_y$  の1回目の載荷時に最大荷重を示したが、3  $\delta_y$  ではC杭上端の内側に軽微な剥離がみられ荷重がわずかに低下した。5  $\delta_y$  でC杭の剥離がさらに大きくなり、6  $\delta_y$  のマイナス側3回目載荷時にC杭上端内側の鉄筋が破断して荷重が大きく低下した。載荷は8  $\delta_y$ まで行った。8  $\delta_y$ 載荷時の変形の様子を写真-1に示す。杭の上フーチング側に関しては、外側のA杭、C杭は、杭に押込み力が作用するときに内側に曲げ圧縮力が、引抜き力が作用するときに内側に曲げ引張力が作用することから、内側の損傷が外側よりも大きくなっている。一方、中間のB杭、D杭は、杭の両側とも対称に損傷している。なお、8  $\delta_y$ まで載荷しても上側フーチングは沈下せず、杭は鉛直方向の支持力を有していた。

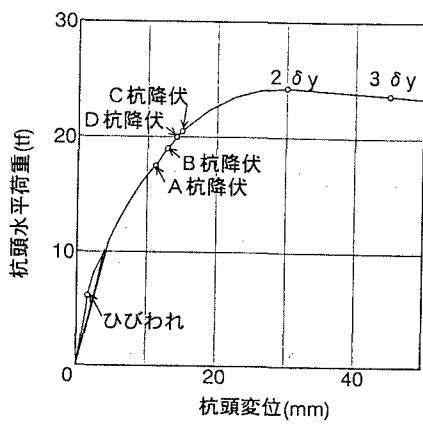
図-2 降伏付近の荷重-変位包絡線 (Case 2)

Case 2では、水平荷重6.2tfで引抜き杭に曲げひびわれが生じた。その後、引抜き杭、中間杭、押込み杭の順に杭体の軸方向鉄筋が降伏した。各杭の降伏荷重、変位を表-2に、この部分の荷重-変位包絡線を図-2に示す。最後の杭の鉄筋が降伏するまでは、荷重-変位曲線はほぼ直線関係を保っている。したがって、全ての杭体の鉄筋が降伏したときを基礎全体の降伏と考えることは十分安全側の設定である。

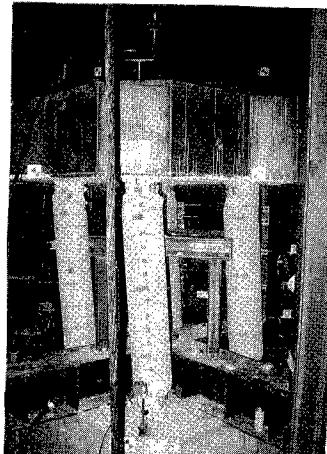
写真-1 变形の様子 (Case 2, 8  $\delta_y$  載荷時)
