曲線通過時の輪軸の挙動に関する一考察

鉄道総合技術研究所 正会員 伊達 和寛
 鉄道総合技術研究所 正会員 阿部 則次
 鉄道総合技術研究所 正会員 片岡 宏夫

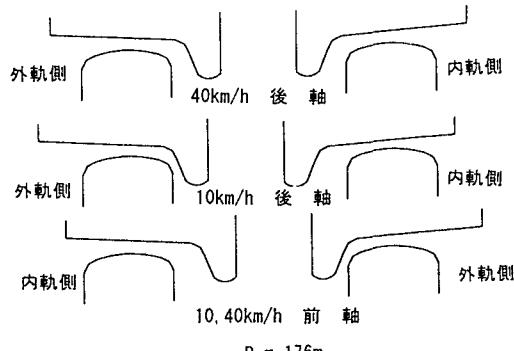
図1 レール/車輪接触状況

急曲線通過速度を、10, 20, 30および40km/hとし、急曲線通過時のレール/車輪接触状況をCCDカメラを用いてビデオテープに記録した。ビデオの再生画面を基にレール/車輪接触状況を表したもののが図1に示す。

この図より、低速(10km/h)で通過する場合は、レール/車輪の接触位置は台車の前軸および後軸とも、外軌側ではフランジに近い車輪径の大きい部分で接触しており、内軌側はフランジ側の車輪径の小さい部分で接触している。しかし、高速(40km/h)で通過する場合、前軸は低速で通過する時とほぼ同じ位置で接触しているが、後軸は内外軌とも車輪のほぼ中央部でレールと接している。このことは、直線部を通過するときのレール/車輪の接触位置とほぼ等しいことから、急曲線を高速で通過する場合、進行方向前軸の車輪の外軌側は車輪径の大きい部分で、内軌側は車輪径の小さい部分でレールと接触することにより、内外軌の行路差を吸収する方向であるが、後軸においては、行路差が吸収できないまま走行していることが明らかになった。

急曲線部実車走行試験結果から、急曲線通過時の車輪の挙動は、ボギー車において進行方向前軸の車輪は通過速度に関係なく車輪径の大小の差により、内外軌の行路差を吸収する方向であるが、進行方向に対して後軸の車輪は、速度が増加すると、レール/車輪の接觸位置が直線部通過時とほぼ同じ状況となり、内外軌の行路差を吸収する働きをなさないことが明らかになった。また、車軸の挙動については、車軸にねじれが発生し、そのねじれを解放するという車軸のねじり振動現象を120mm～250mmの周期で繰り返している。このねじれは、レール頭頂面が湿潤状態の場合に多く発生し、直線部通過時には、この周期のねじり振動はほとんど発生しないことが明らかになった。

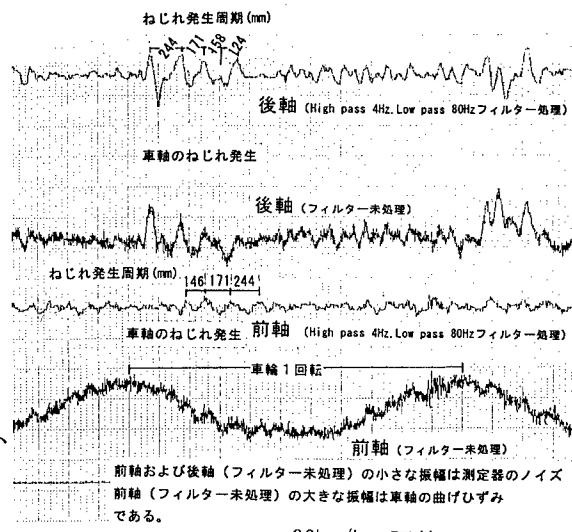
図3 測定結果の一例 (30km/h, 乾燥状態)

通過速度30km/h、乾燥状態の測定結果の一例を図3に示す。

図3に示すように、急曲線通過時、車軸にねじれが発生していることが確認された。ねじれの発生周期は、レール長さ方向に120mm～250mmであった。また、レール頭頂面が湿潤状態の場合は、乾燥状態と比較するとねじれの発生が多く、直線区間では一部の継目部に発生が確認されたが、その他の区間には、この周期のねじれ振動はほとんど発生していないことも確認された。なお、このねじれの発生周期は、急曲線の内軌側に発生している波状摩耗の周期に一致している。

30km/h 下り
