鹿 島 東北支店 正会員 ○北本 幸義
 情報システム部 正会員 松川 剛一
 技術研究所 正会員 藤崎 勝利
 東北支店 石川 一雄
 農林水産省 東北農政局 松橋 秀雄

既設ダム（現堤）の嵩上げリニューアルに際し、旧洪水吐減勢部に存在するコンクリート構造物の撤去工事を実施した。これは、現堤のダムとしての機能を維持したまま法尻を掘削するもので、法面の安定対策にはアンカー工法を用いた情報化施工を採用した。以下に、施工概要及び動態観測結果について報告する。

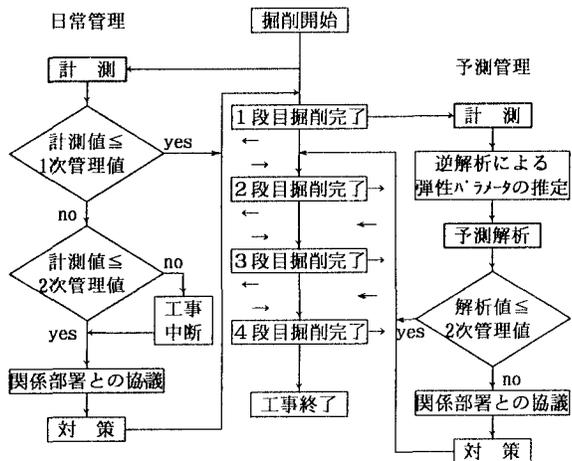
図-1 施工手順

施工手順を図-1に示す。旧洪水吐減勢部のコンクリート擁壁は、現堤に対する制限発破範囲内であることを考慮し、静的破碎材を用いて破碎した。その後、大型ブレーカ、バックホウにより、各段の当該深さまで掘削した。

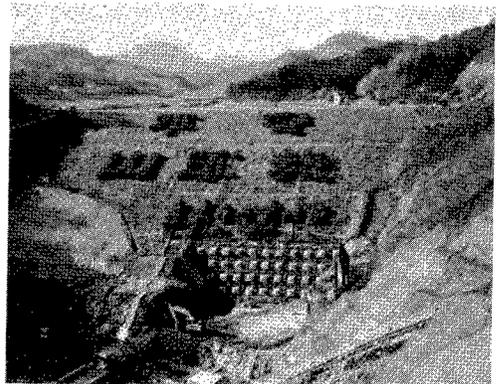
写真-1 アンカー打設完了状況

なお、掘削開始前には擁壁前面に足場盛土を設け、緊急時にはこれで埋戻す押さえ盛土を対策として考えた。4段目のアンカー打設完了状況を写真-1に示すが、最終状態としては前面に押さえ盛土を施工した。

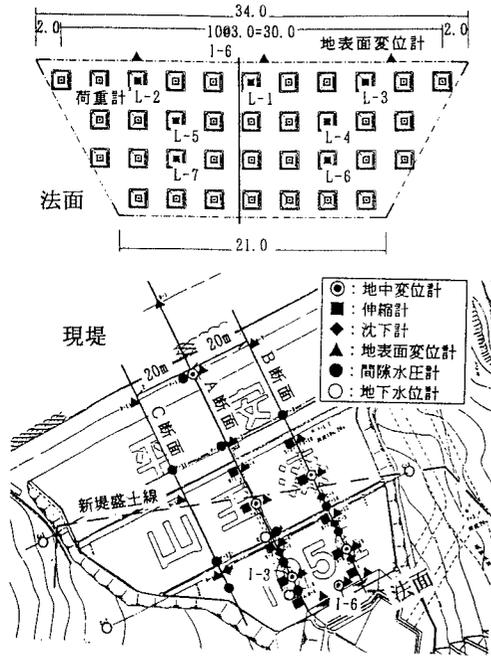
図-2 観測計器設置位置

現堤の挙動を把握するために、図-2に示す観測計器が設置されている。

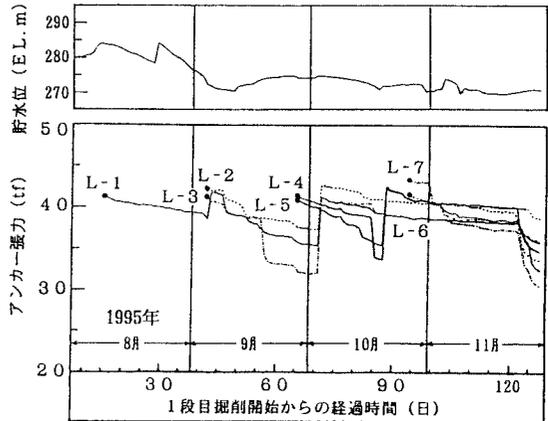
図-3 アンカー張力の経時変化

アンカー張力は図-3に示すとおり導入後経時的に減少しており、すべり変位が生じて張力が増加するような現象はみられなかった。この際、張力が設計値42tfの90%を割った場合には再緊張を実施したが、1995年11月下旬の張力減少は押さえ盛土によるものと考えられる。

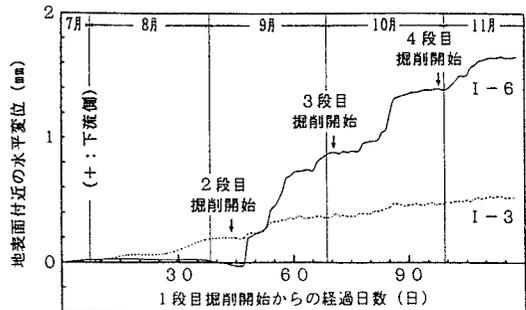
図-4 地中変位の経時変化

掘削面に近いI-3及びI-6では、絶対量としてはわずかであるが、施工に伴い変位が増加している（図-4参照）。これらよりも上流側の計器では、ほとんど変位がみられない。なお、他の計器類についても、掘削面近傍では若干の動きが生じているが、施工中特に問題となるような挙動は認められなかった。

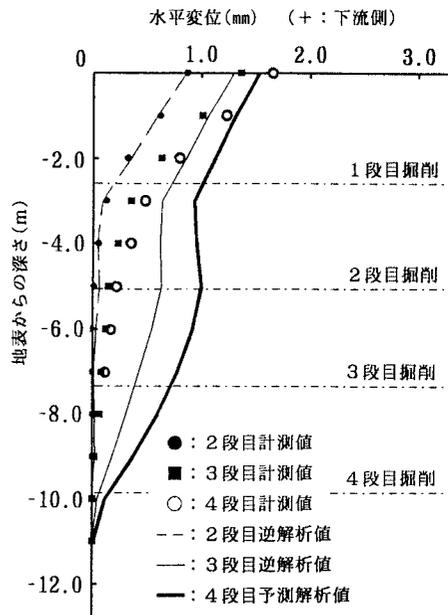
図-5 解析値と計測値の比較 (I-6)

1段目掘削時を除き、各掘削段階完了ごとに解析による検討を行った。3段目掘削完了後における4段目施工時の予測解析と計測結果の比較を図-5に示す。変形モードに多少の差異はみられるものの、最大変位は地表面付近で1.6mm程度発生しており、オーダを考慮すれば両者はよく一致しているといえる。

ただし、前述したとおり変位量は微小であり、事前に設定した管理値を常に下回る結果となった。この原因として、1段目における一つとぼしの掘削、足場盛土の効果などが考えられる。また、施工中実施した土質試験によれば、事前設定値とほぼ同程度の物性が確認されたが、粘着力が若干認められたことから自立性による影響もあると予想される。いずれにせよ、逆解析から算定される地盤の弾性パラメータは、結果として設定値よりもかなり大きくなった。
