# 稲城中央公園連絡橋（仮称）の施工

## 1. まえがき

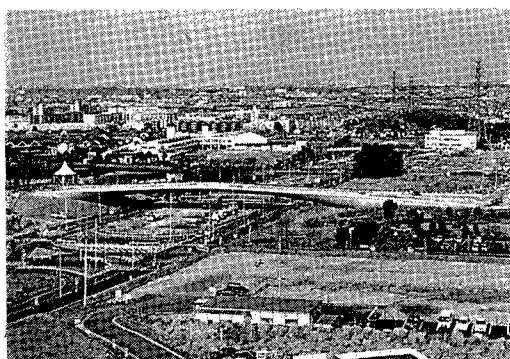
写真－1 稲城中央公園連絡橋

稲城中央公園連絡橋は、住宅・都市整備公団により開発が進む多摩ニュータウン稲城地区の中央公園と第2公園を結ぶ支間 100.5m の歩道橋である。桁形状はシャープな舟底形断面で、それが支間中央から支点に向かって幅は 16.800m から 24.386m に、高さは 2.000m から 6.733m と、ともに漸増した3次的に優美な曲面を持っている（写真－1）。桁の支点部、橋台にあたる部分は特殊な形状を持ち、両端固定に近い作用となり、あるいは扁平な門形ラーメンともいえるもので、桁を薄くすることに役立っている。橋面は、両端の翼壁、擁壁も含めて長さ 150.6m にわたり両側縁の植栽に囲まれた、公園の間を結ぶ自然の道を形作っている（写真－1）。
