III-B224 ジオグリッドとセメント安定処理工法を結合した基礎工法

三谷セキサン 正会員 加藤洋一 福井大学 正会員 荒井克彦
 同上 田中和夫 同上 正会員 町原秀夫
 前田工織 笠原清磨 前田道路 大谷 朗

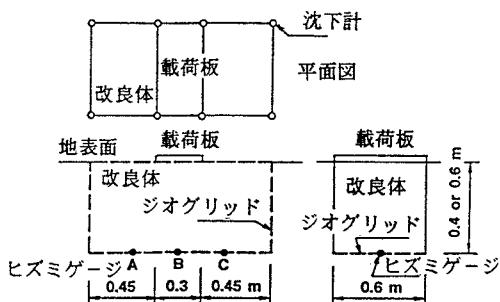
図-1 現場模型実験

2. 実験方法：現場模型実験の概要を図-1に示す。セメント改良体の全側面をジオグリッドで囲んである。セメント改良体の上下方向の厚さは、表-1に示す2種類とした。実験を行った地盤の状況を図-2に示す（表-2の自然地盤欄参照）。地下水位は地表面とほぼ同じである。実験の手順は以下の通りである。1)自然地盤を乱さないように、スコップで図-1の寸法で掘削する。2)掘削土とセメント粉末（ $\text{SiO}_2:20.4\%$ 、 $\text{Al}_2\text{O}_3:5.1\%$ 、 $\text{CaO}:61.6\%$ 、 $\text{SO}_3:7.2\%$ ）を専用装置で十分に混合する。3)ジオグリッドを掘削部分に敷設する。4)掘削土とセメントの混合材を掘

5) ジオグリッドは改良体の上面で重ね合わせて番線で結合する。改良体を施工してから3週間経過後に図-1の載荷試験を行った。荷重は4.9kNづつ5分間ごとに増加させた。図-1に示す位置でのジオグリッドのひずみと表面沈下量を計測した。表-1に示すように、改良体の高さとセメント混合比を2種類に変えた8ケースと自然地盤を加えた9ケースとした。表-2に、載荷試験実施時点での改良体の特性を示すが、ケースごとの変動がかなり小さく抑えられている。使用したジオグリッドの特性は、引張り強度50kN/mm、破壊時ひずみ5%、変形係数2000MPa、26x28メッシュである。

3. 実験結果：図-1の載荷板上での荷重-沈下関係を図-3に、改良体上での荷重-沈下関係を図-4に示す。図-3、4の荷重-沈下関係は、ジオグリッドの有無により明確に異なる。ジオグリッドを使用しない場合、図-3で明確な折れ点が現れ、図-4で改良体端部が隆起することは、改良体が曲げ破壊したことを示す。ジオグリッドを使用した場合、図-3で明確な破壊が生じず、図-4で改良体も沈下している。図-5は、ジオグリッドに生じるひずみを示す。どのケースでも、ある荷重を越すと引張りひずみがあまり増加しなくなる。図-5の折れ点は、図-3の折れ点とほぼ対応している。これらの結果は、図-3、5の折れ点付近で改良体の下の地盤が破壊し、ジオグリッドと改良体が大きな破壊なしに沈下していることを示す(写真-1参照)。図-5で、改良体の高さが小さいと、ジオグリッドのひずみが大きくなる傾向があるが、改良体の高さや混合比による影響は大きくなかった。
