粘性土、安定処理土、岩ずりを用いた補強土壁の挙動(その1. 盛土時の挙動)

清水建設北海道支店土木技術部 正会員 久保田 雄次
 同上 正会員 境 吉秀
 清水建設技術研究所 正会員 了戒 公利

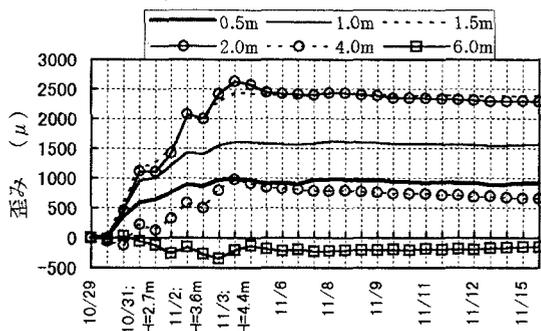
(3) ジョオグリッドの歪み;粘性土2層の経時変化を図-1に示すが、歪みは盛土の進捗とともに増加し盛土完了後はほぼ一定となっている。図-2には盛土完了時の粘性土の歪み分布を示すが、最大歪み発生位置が3層では2層より約1m背面側にずれていること、法面から6mの位置では歪みはほとんど発生していないことがわかる。図-3は盛土材の土質と歪みの関係を見たものである。粘性土とシルト岩ずりでは大差ないが、安定処理土は粘性土の20%しか発生していない。なお、ジョオグリッドは施工上法面でたるむこともあって各層各土質とも法部の歪みはほとんど発生していない。

図-1 2層ジョオグリッドの歪み(粘性土)

図-1, 2, 3と端部の変位状況を合わせて考察すると、粘性土では引抜き力の大きき次第では土とジョオグリッド間の摩擦が十分発揮されるまでにある程度ジョオグリッドの変位を要するようであるが、歪み分布の傾向や歪量からは安定性の高いシルト岩ずりとほとんど差異がなく、ジョオグリッドの引抜き抵抗を發揮させていると言える。

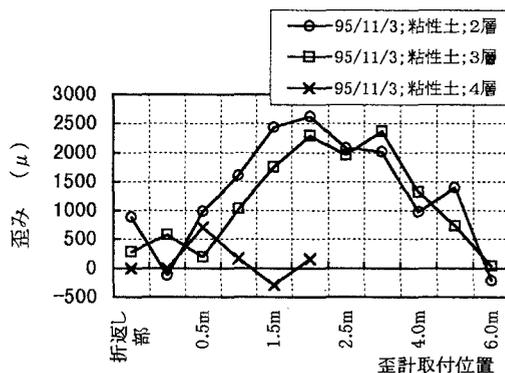
図-2 ジョオグリッドの歪み分布(盛土完了時)

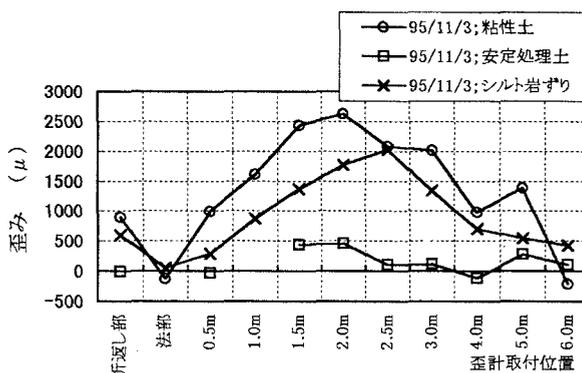
図-3. 2層ジョオグリッドの歪み分布(盛土完了時)
