建設工事においては、構造物の品質の確保、施工の合理化に加えて、その構造物の施工が周辺環境に与える影響についても考慮することが必要である。環境の創造と保全、広くは地球規模の環境問題にエンジニアがどのように取り組んでいくのかが今後の課題の一つとなっている。これは、土木構造物の景観デザインについても同様であり、対象とする土木構造物のデザインだけではなく、自然と人間のための豊かな環境や景観形成を目指した環境デザインについても積極的に取り組んでいかなければならない。本報告は、トンネルの発生土を再利用したホロナイ川の復元について、景観デザインの観点から紹介するものである。

ホロナイ川は、標高630m程度の山腹にその源を発し、山地を流下して日本海に注ぐ流路延長3.1kmの中小河川である。北海道縦貫自動車道（長万部～虻田）のホロナイ川橋建設に伴って、ホロナイ川が寸断されるため、延長距離207m区間にについて河川を付け替える必要が生じた。計画に先立ち、地域住民からは元の自然の河川に復元することが要望されたため、原設計では多自然型河川として河道を整備する方針であった。河道整備の基本的な考え方は、以下の通りである。

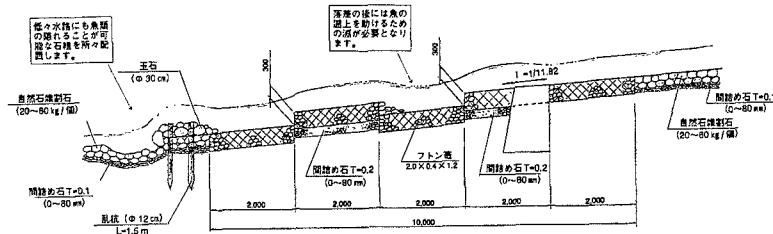
帶工部 側面図

付替え河川は、魚類の生息、遡上を考慮し、低々水路を設置し、大石による河道整備を行う。また、河床の移動を防止するために帶工を30m間隔で配置する。

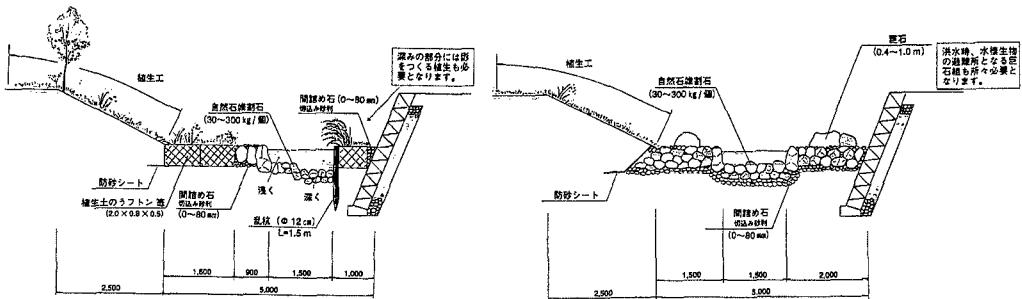
河原部 断面図

瀬部 断面図

低々水路、瀬と淵とたまり部を交互に配置する。また、高水敷にはレキを中心とした河原工と植生の繁茂を期待して、現地の自然に対応した植生土嚢フトン籠を用いる。

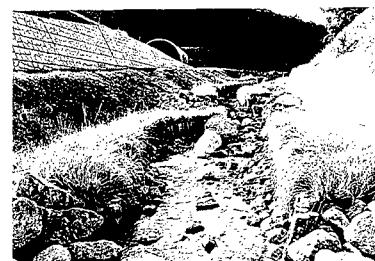
写真-3 施工後の状況

施工に当たっては、できるだけ自然の形態となるように、幾何学的な配置を避けることが望まれる。また、掘削途中で、巨石が出現した場合には、それを活かすことを前提として現地でデザイン変更を行った（写真-3）。
