北海道開発局 開発土木研究所 正員 ○ 安倍 隆二
 正員 高橋 守人
 野竹 俊雄

1. 試験施工の概要

図-1 試験施工舗装構成図

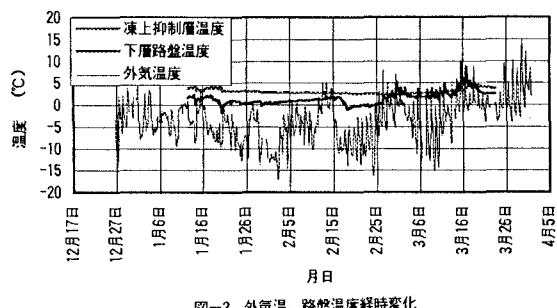
図-2 外気温、路盤温度経時変化

図-2に外気温、下層路盤・凍上抑制層温度の経時変化（2工区、下層路盤：再生材、凍上抑制層：砂）を示す。札幌地区の冬期間（H7.12～H8.2）の外気温はかなり高め（平年差+0.9°C）の中で、下層路盤（地表面下32cm）については、1月中旬から下旬にかけて一時的に路盤温度はマイナスを示し、2月中旬から下旬まで路盤温度はマイナス側、2月下旬からはプラス側を示した。凍上抑制層（地表面下72cm）については3°C～4°C程度の温度がほぼ一定で持続されたことが確認された。

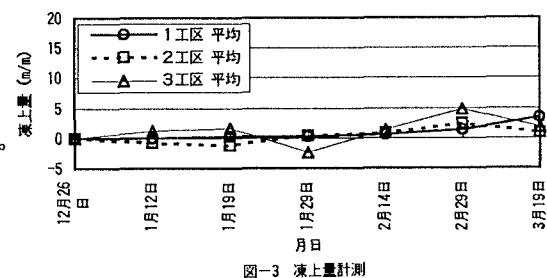
図-3 凍上量計測

凍上量の計測結果を図-3に示す。外気温についてはかなり高め（平年差+0.9°C）の条件の中で各工区とも数mm程度の差が生じたが、測量誤差等を考慮すると凍上の影響は明確ではなかった。また、2工区に凍結深度計を設置したが凍結深度計の凍結は生じなかった。
