## A E法による乾燥収縮ひび割れ発生の探知に関する一実験

撰南大学大学院 学生員 山田 義之  
 撰南大学工学部 正会員 矢村 潔  
 撰南大学大学院 学生員 岡本 晋作  
 撰南大学大学院 学生員 王 旭鵬

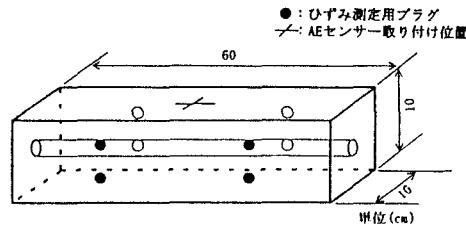
図-1 供試体概略図

箱（20°C、R.H.60%）に入れ、AE発生数、乾燥収縮ひずみの計測を開始した。AE計測には、供試体表面中央部にAEセンサーをワックスによつて貼り付け、アンプ、ディスクリミネータを介して電気信号をコンピュータに取り込んだ。乾燥収縮ひずみの測定には、供試体表面に貼り付けたプラグ間をフーゲンベルガー型ひずみ計（検長25cm）で計測した。供試体の概略を図-1に示す。また、各材齢におけるAE計測供試体と同一保存条件における圧縮強度、割裂引張強度をφ10×20cm円柱供試体によって測定した。

本実験における主たる要因はコンクリートの配合と拘束鉄筋比（0.0.71%, 2.87%）である。供試体は、断面10×10cm、長さ60cmの角柱で中央に拘束鉄筋（なし、φ10、φ19mm）を配置したものである。コンクリート打設後24時間で脱型し、ただちに表面に電磁雑音防止のためアルミニウム板を張った恒温恒湿

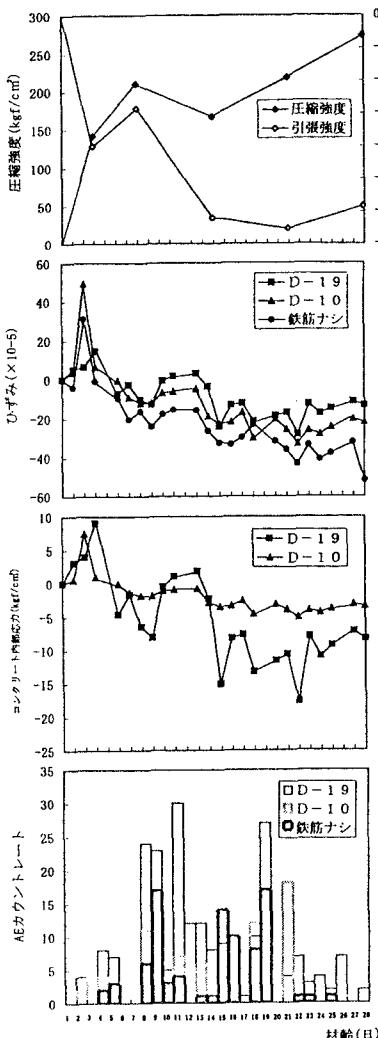
図-2 配合Ⅰ

コンクリート材齢に対するコンクリート強度、収縮ひずみ、コンクリート内部の拘束応力、AEカウントレートの関係を図-2、図-3に示す。コンクリート内部の拘束応力は、鉄筋ひずみが供試体表面ひずみと同じであるとして、拘束力を求め、その反力がコンクリート内部で均一に分布すると仮定して計算したもの（圧縮を正）である。

図-2、図-3：コンクリート材齢に対するコンクリート強度、収縮ひずみ、コンクリート内部の拘束応力、AEカウントレートの関係

強度は、初期材齢で変動が大きいが、両配合でほぼ同一と考えて差し支えない。乾燥収縮ひずみは、単位水量の大きい配合Ⅱの方が大きくなっている。さらに拘束鉄筋量が多いほど小さくなっている。これをコンクリート内部に発生する引張応力に換算すると逆に拘束鉄筋量が多くなるほど大きくなる。AE発生挙動に関しては、配合Ⅰでは、材齢1週間あたりからAE発生数が多くなり、3週間を過ぎると発生数が急激に減少している。一方、配合Ⅱでは、材齢3日あたりからAE発生数が急激に多くなり、2週間あたりから減少していく傾向が見られ、全体的には配合Ⅰと比較してAE発生数は多くなっている。また、いずれの配合でも、拘束鉄筋量が多いほどAE発生数が多い。このようにAE発生数が多くなる領域は、コンクリート内部に発生する拘束応力が大きく増加しつつある領域にかなりよく対応している。

このことは、コンクリートの乾燥収縮が鉄筋で拘束されることによって生じる内部引張応力による微少ひび割れの発生にAE発生が対応しているものと推察することができる。なお、拘束鉄筋がない供試体でもかなりのAE発生が認められるが、これは、コンクリートの表面と内部、骨材とペースト間における収縮量の相違等による微少ひび割れの発生によるものと考えられる。
