V-357 熱赤外線を利用した壁面損傷の診断指標に関する実験的研究

日本大学 学生会員 〇原 洋平
 日本大学 正 会 員 柳内陸人
 中央工学校 正 会 員 金光寿一

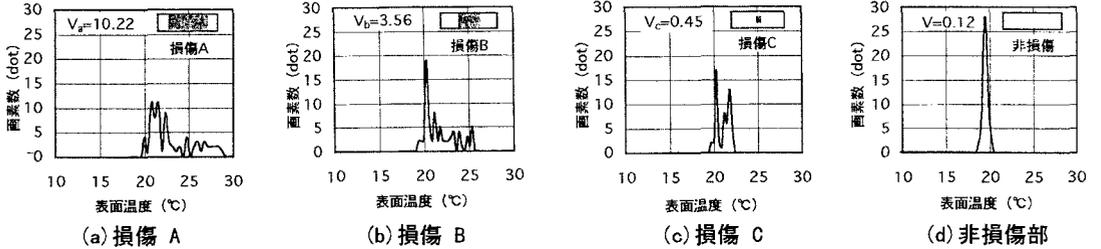
図-3 損傷部および非損傷部タイル面の温度ヒストグラム

図-3は、前項に記した温度特性曲線によって診断した損傷A, B, Cと非損傷部が示す温度ヒストグラムの分散である。各ヒストグラムが示す分散の平均値は、損傷 A:9.36, 損傷 B:3.55, 損傷 C:0.51, 非損傷部:0.13であった。

この分散は、熱映像内の温度分布のパラツキを表し、タイル裏面にある損傷の面積が大きいほど分散は大きくなるので、この分散を用いて温度特性値で抽出した損傷部を再分類する閾値は以下ようになる。

- (1)非損傷部と損傷 C以上の面積を有する損傷を分離する分散閾値 :0.32
- (2)損傷 Cと損傷 B以上の面積を有する損傷を分離する分散閾値 :2.03
- (3)損傷 Bと損傷 A以上の面積を有する損傷を分離する分散閾値 :6.45
