JR 東日本 東京工事事務所 正会員 金子 達哉
 JR 東日本 東京工事事務所 正会員 梅田 孝夫
 BMC 正会員 荒 勲

近年、都市内に架設される橋りょうには、景観を重視した構造が多く用いられるようになってきた。現場接合部に高力ボルト継手を採用した鋼鉄道橋において、景観を考慮した場合は、その高力ボルトの頭を外部へ露出させない工夫が必要となる。その方法の一つとして、橋軸方向の現場接合を、下フランジの縦リブを利用し、主桁内部に設ける構造が考えられる。

そこで今回は、このような現場高力ボルト継手構造をより合理的にするための検討資料を得る目的で、実橋りょうについての応力解析及び実橋測定から作用応力の把握を行った。

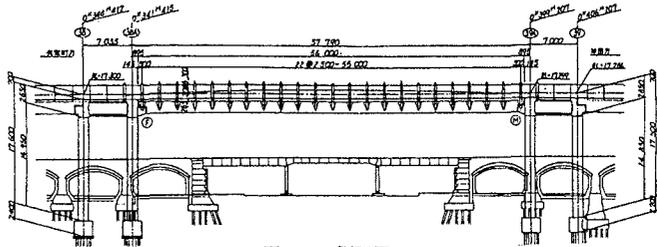
図-1 側面図

服橋橋りょうは、以上のような継手方式を当社として初めて採用した鉄道橋であり、複線対称断面桁である。その側面図、断面図、および現場高力ボルト継手部詳細図を、図-1、図-2、図-3に示す。

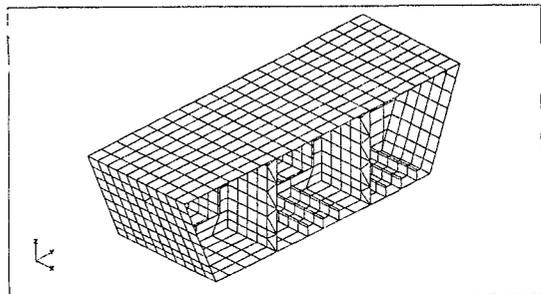
図-4 ダイヤフラム部の要素分割図

FEMによる構造解析では、現場高力ボルト継手部周辺の応力挙動を調べるため、構造の全体系を対象としてモデル化した。なお、複雑な形状となるダイヤフラム部については、図-4に示すように要素を分割した。この時の载荷条件は、単線载荷とした。

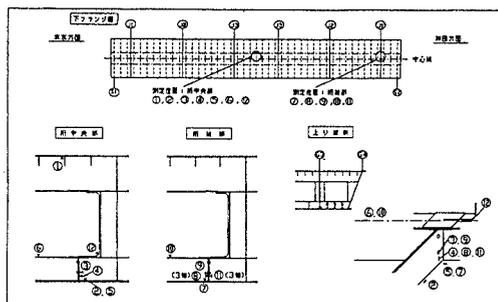
図-5 実橋応力測定位置

ダイヤフラム付近のボルト継手部の作用応力、およびダイヤフラムの作用応力を把握するために、図-5に示す位置で、上下線それぞれ単線载荷の場合の応力測定を行った。

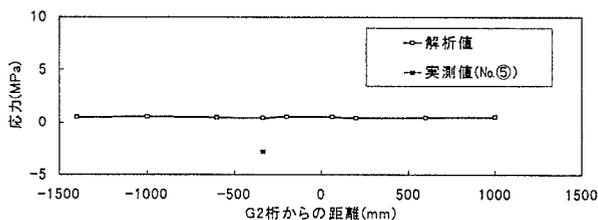
図-7 解析値と実測値の比較(支間中央部)

実橋測定の結果を表-1に示す。上り線載荷時の、ダイヤフラム付近、及びボルト頭に作用する代表的な実測応力波形を図-6に示す。また、支間中央部における、ボルト継手を設けた縦リブ付近に作用する応力の、解析値と実測値との比較を図-7に示す。

図-7に示すとおり、現場高力ボルト継手を設けた、下フランジの縦リブ付近には、解析結果では応力が作用しないが、実測では若干の応力が発生している。しかし、この値はごく小さく、設計上無視できる程度である。これは、ダイヤフラムの形状保持効果によるものと思われる。つまり、ダイヤフラムが扁平であり、かつ間隔が密であることから、橋桁全体のねじりに対する抵抗を、せん断としてとるだけでなく、ダイヤフラムが横梁に近い応力挙動を示し、縦リブに設けた橋軸方向の現場高力ボルト継手部に、橋軸直角方向の引張り応力が発生するのを押さえているといえる。従って、このような継手方式は、ダイヤフラムがしっかりしている限り、通常フランジや腹板における縦継手として設計して良いと考えられる。
